Sachstandsmitteilung	Nr.:	099/2022	Datum:	07.06.2022
----------------------	------	----------	--------	------------

1.TOP Mitteilungen und Anfragen **Brückengruppe „An der Bek“** **hier: Vorplanung**

Vorplanung

BRÜCKENGRUPPE „AN DER BEK“ STADT SCHWENTINENTAL

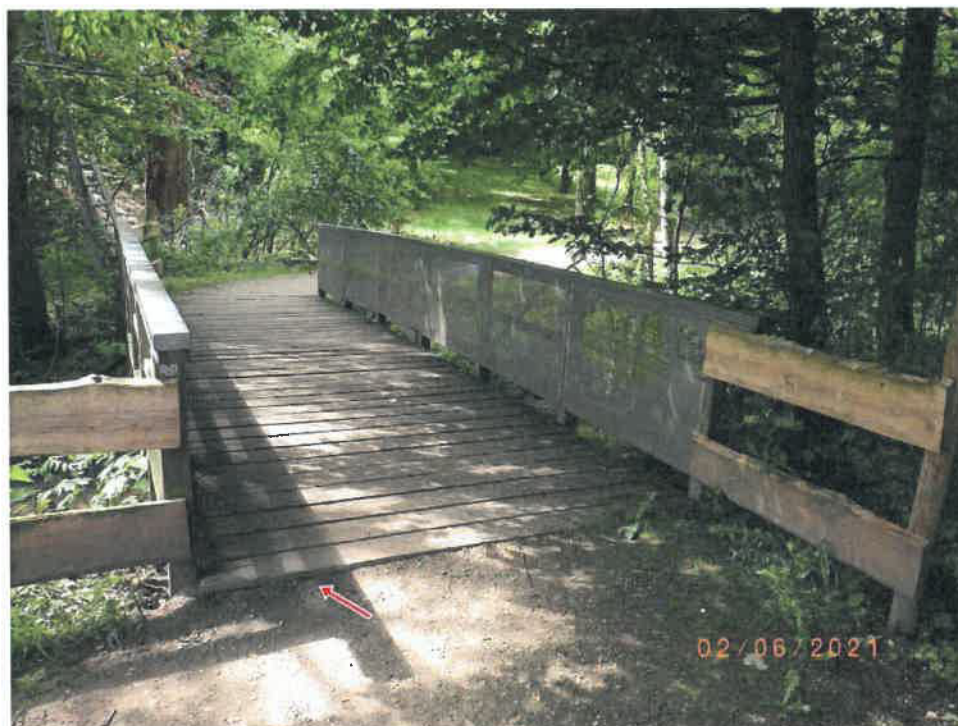
Foto Nr.: 2 - Draufsicht

Ebenfalls stärkere Schädigungen weisen die Geländerpfosten und Knieleisten auf. Zudem weist der Bohlenbelag Verwitterungserscheinungen auf.

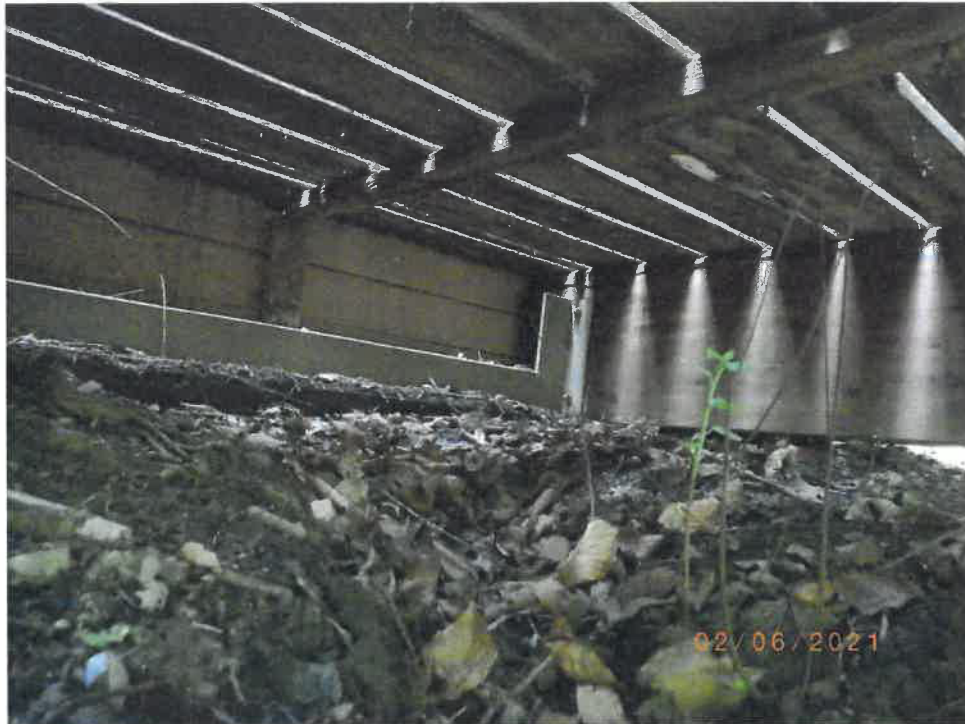
Foto Nr.: 4 – Bauwerksuntersicht – Längsträger/Auflagerbereich mit Versteifungsprofil

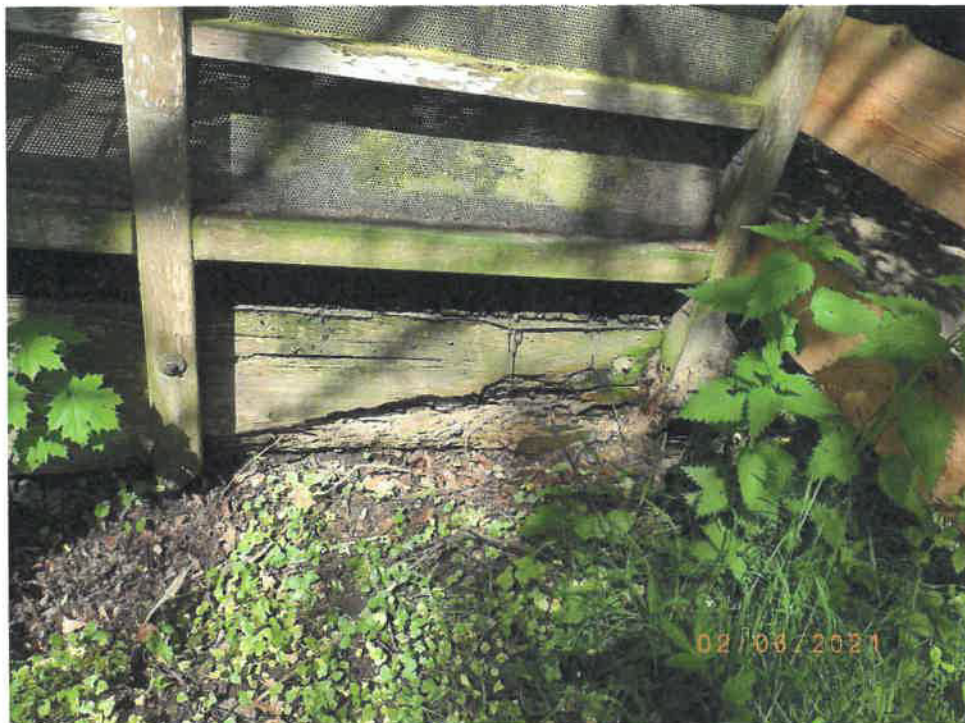
Foto Nr.: 5 – Schädigung im Auflagerbereich

Die vorhandenen Längsträger sind im Auflagerbereich durch ständigen Erdkontakt stark vermodert. Der tragende Restquerschnitt wird mit $\leq 75\%$ angegeben. Der Schädigungsprozess ist stark fortschreitend.

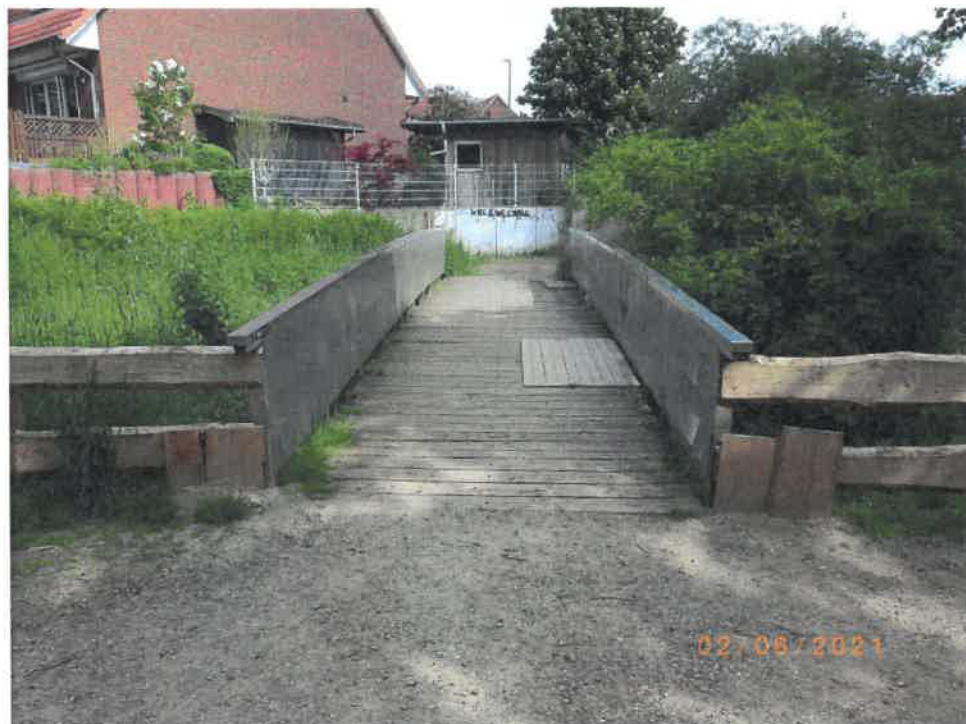
Foto Nr.: 2 - Draufsicht

Ebenfalls stärkere Schädigungen weisen die Geländerpfosten und Knieleisten auf. Zudem weist der Bohlenbelag Verwitterungserscheinungen auf.

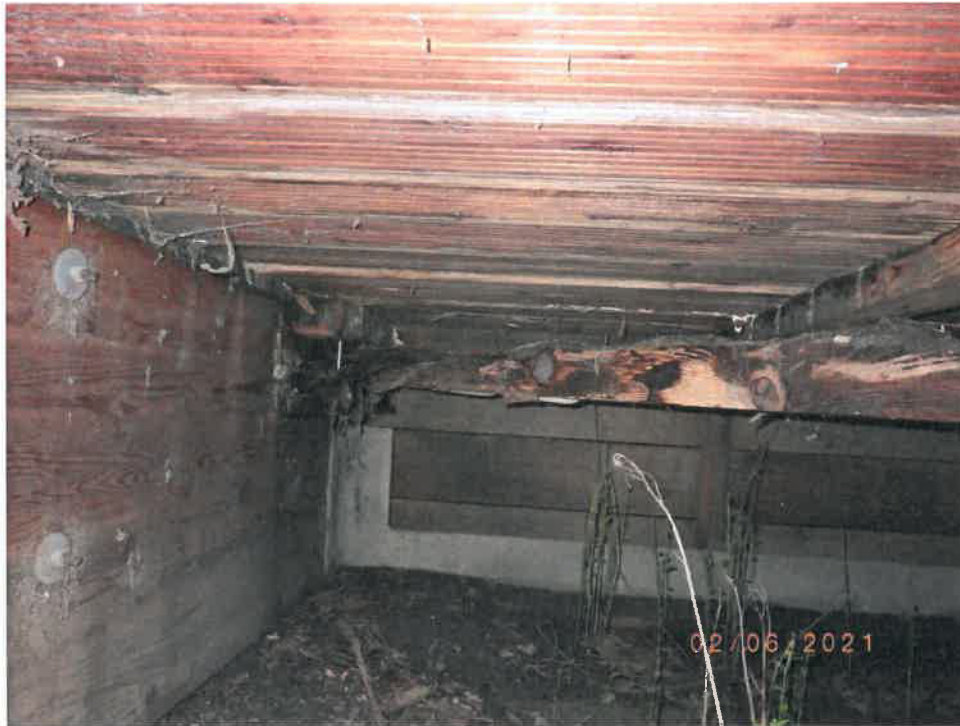
Foto Nr.: 4 – Bauwerksuntersicht – Längsträger/Auflagerbereich mit Versteifungsprofil + Diagonalverband

Die vorhandenen Längsträger sind im Auflagerbereich durch ständigen Erdkontakt stark vermodert. Der tragende Restquerschnitt wird mit $\leq 75\%$ angegeben. Der Schädigungsprozess ist stark fortschreitend. Die Diagonalen aus dem Verband sind soweit geschädigt bzw. verwittert, dass eine Lastweiterleitung nicht mehr vorhanden ist und der Verband seine statische Funktionstätigkeit verloren hat.

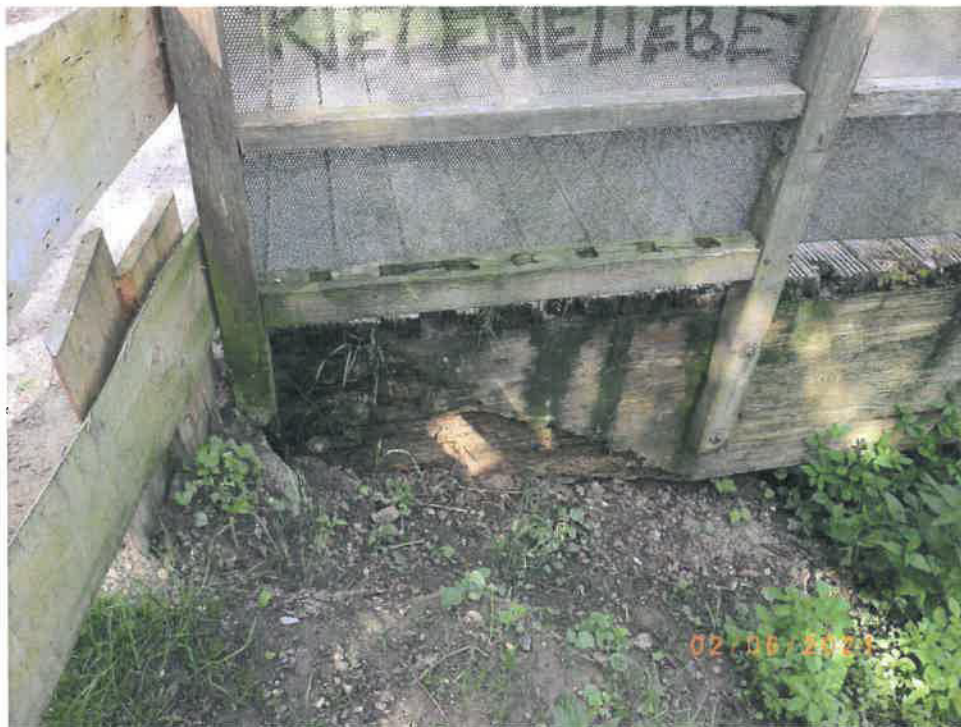
Foto Nr.: 5 – Schädigung im Auflagerbereich

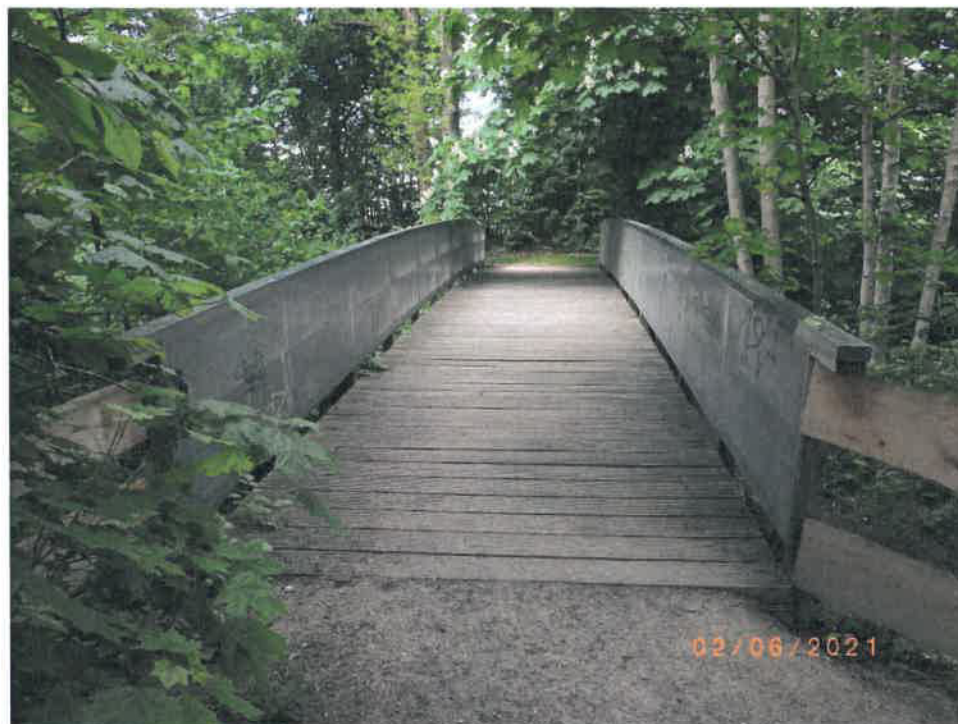
Foto Nr.: 2 - Draufsicht

Ebenfalls stärkere Schädigungen weisen die Geländerpfosten und Knieleisten auf. Zudem sind an den Verbindungsmittel der Geländerpfosten einsetzende Korrosions-Zustände zu erkennen.

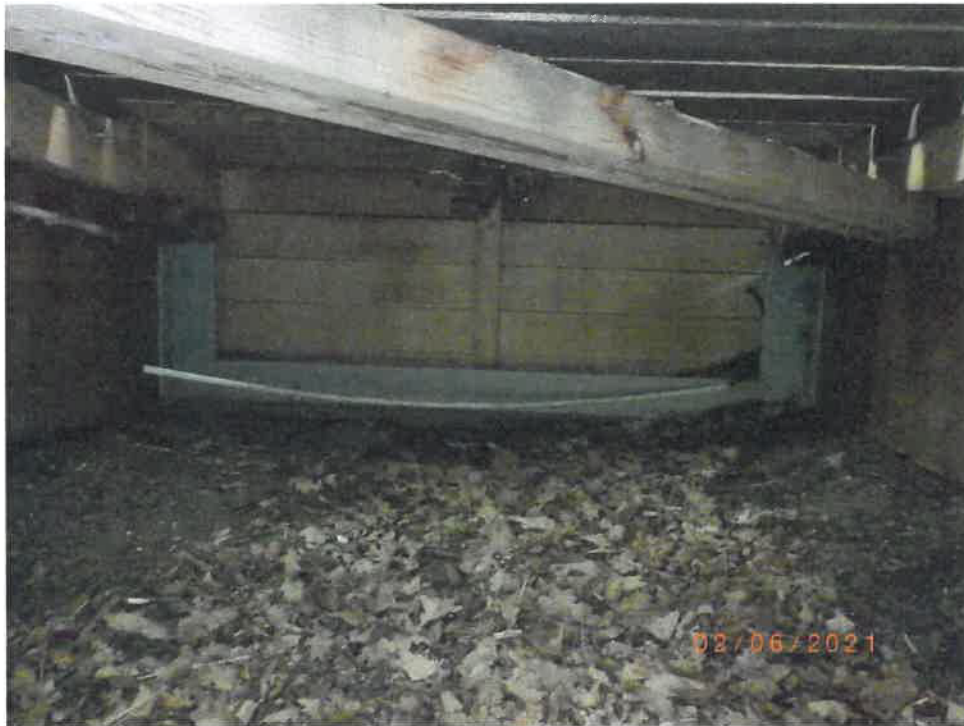
Foto Nr.: 4 – Bauwerksuntersicht – Längsträger/Auflagerbereich mit Versteifungsprofil + Diagonalstreben

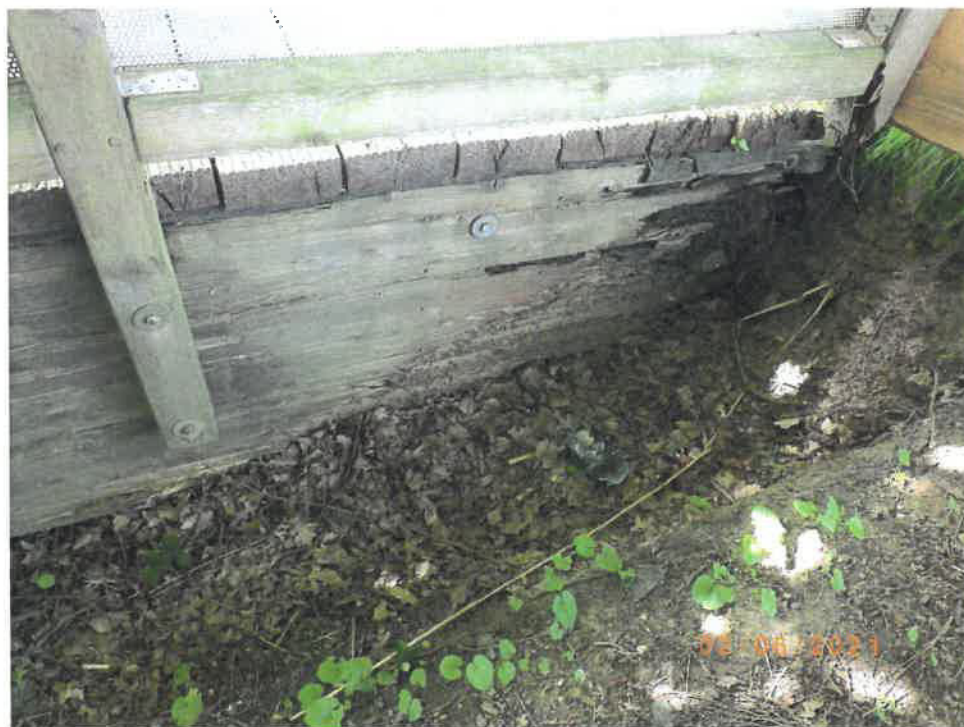
Foto Nr.: 5 – Schädigung im Auflagerbereich

Die vorhandenen Längsträger sind im Auflagerbereich durch ständigen Erdkontakt stark vermodert. Der tragende Restquerschnitt wird mit $\leq 75\%$ angegeben. Der Schädigungsprozess ist stark fortschreitend.
