**Bericht zum technischen Zustand des Löschgruppenfahrzeuges LF16/12 FF Raisdorf**

# Bericht zum technischen Zustand des Löschgruppenfahrzeuges LF16/12 FF Raisdorf (11-48-02)

(Stand der Erfassung: 21.08.2023)

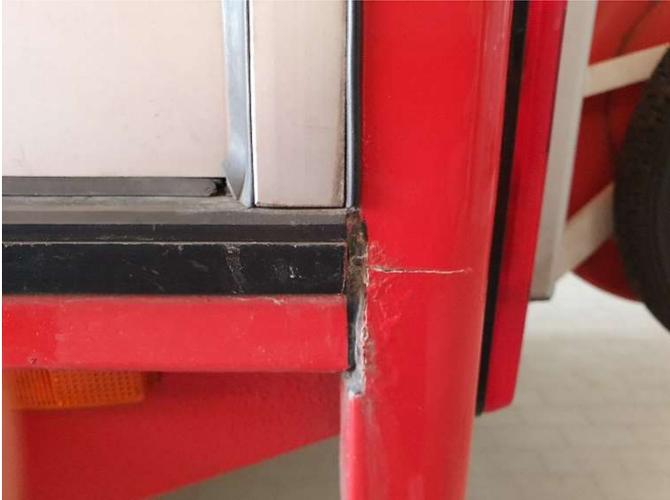
Ebenfalls Rost führt an diesem Fahrzeug und dessen Aufbau zur Rissbildung an der Fahrzeugrückwand. Die Verbindung der Rückwand zum weiteren Aufbau ist ebenso schon angegriffen.

Bild 2: Korrosion an Befestigung der Rückwand; waagerechter Riss an der Rückwand

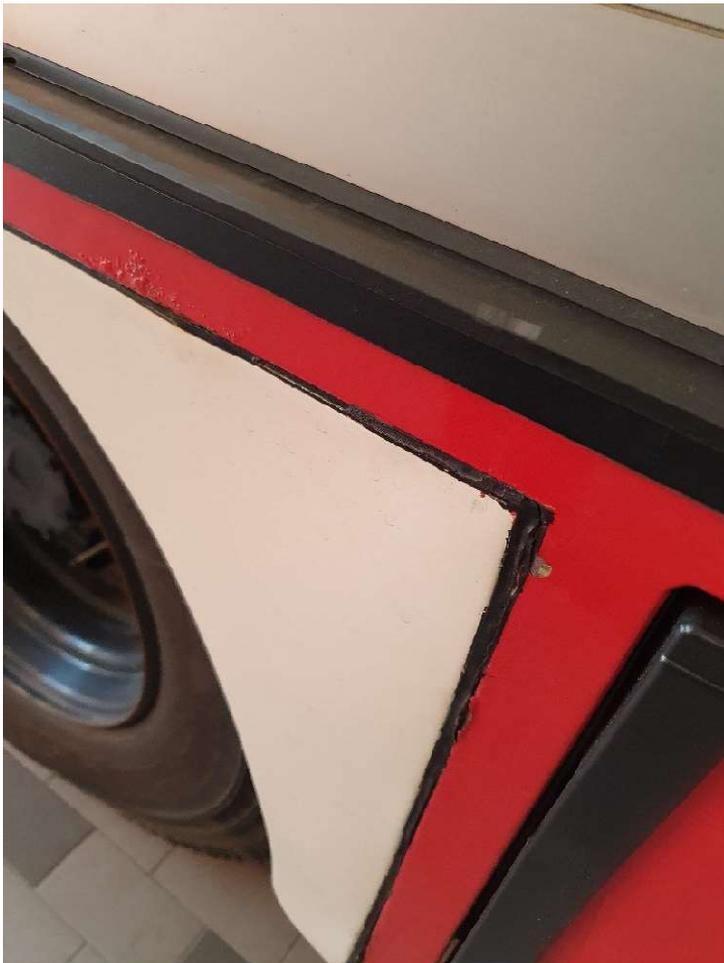
Dichtnähte am Fahrzeugaufbau und den Radkästen lösen sich allmählich auf, auch in dem Bereich ist Feuchtigkeit unter den Lack gekommen und greift das Metall korrosiv an.

Bild 3: Korrosion am Fahrzeugaufbau; auflösende Dichtnaht (Sikaflex o.ä.)

Die Radkästen benötigen eine Überarbeitung / Wiederherstellung der Versiegelung, zuvor sollte der Zustand der Radkästen eingehend untersucht werden.
