Sachstandsmitteilung Nr.:	008/2024	Datum:	02.01.2024
Beratungsart:	<input checked="" type="checkbox"/> öffentlich	<input type="checkbox"/> nicht öffentlich

1. TOP:

Sanierung der Tartanbahn im Aubrookstadion

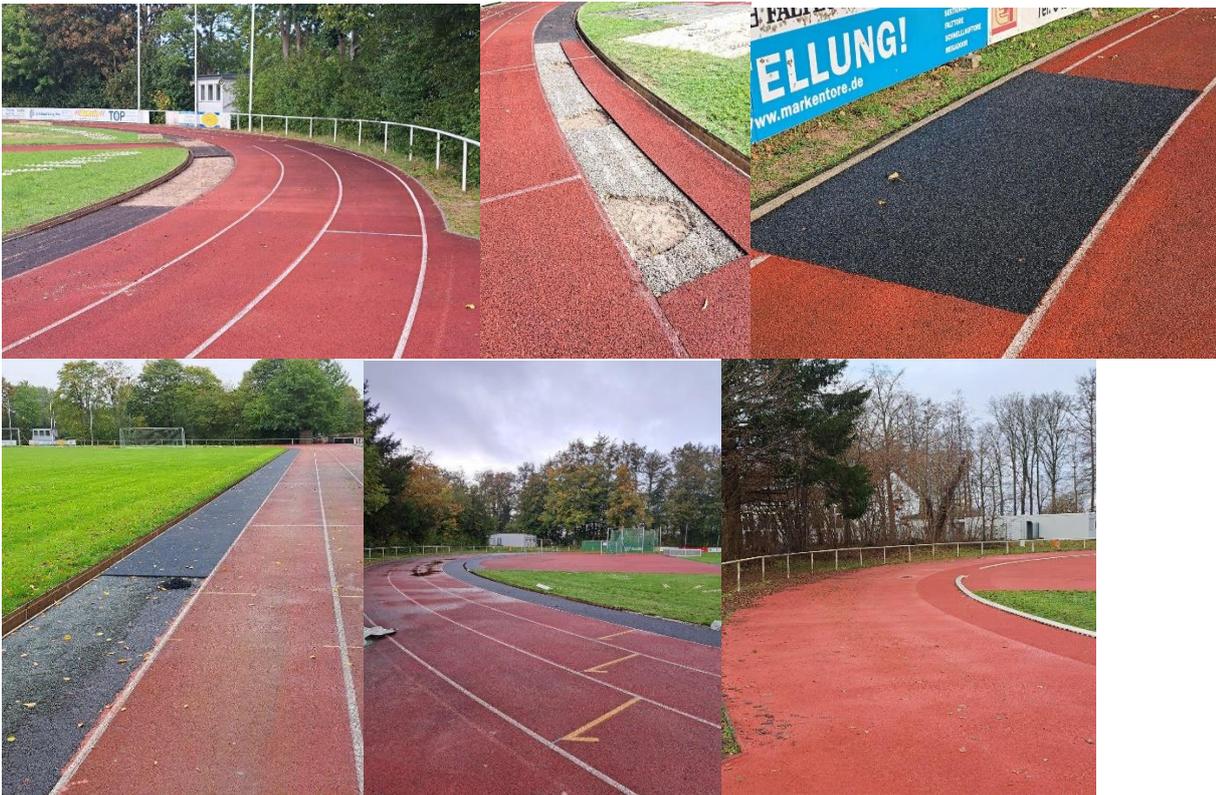
Ergebnis der Sanierung

Die Linierung ist aufgrund der langanhaltenden Regenwitterung erst im Frühjahr 24 möglich. Es sind optische Mängel durch leichte Aufwölbung an der Kante zur Ursprungslaufbahn aufgetreten. Die Tragschicht aus wasserdurchlässigem Beton wurde plan abgezogen, um eine weitere Sanierung der Bestandsbahn zu ermöglichen.

Diese weist Pfützenbildung auf, da die alte Tragschicht weniger wasserdurchlässig ist und sich an vielen Stellen Mulden gebildet haben.

alte EPDM-Granulatschicht

neuer Spritzbelag
kaum offene Poren
teilweise Pfützenbildung
alter Unterbau

neue EPDM-Granulatschicht Innenlaufbahn

neuer Spritzbelag
viele offene Poren
wasserdurchlässiger Beton
Unterbau zum Teil erneuert
