Hier: Bericht und Schreiben des Gemeindeführers zu Fahrzeugersatzbeschaffungen

# Bericht zum technischen Zustand des Löschgruppenfahrzeuges LF16/12 FF Raisdorf (11-48-02)

(Stand der Erfassung: 21.08.2023)

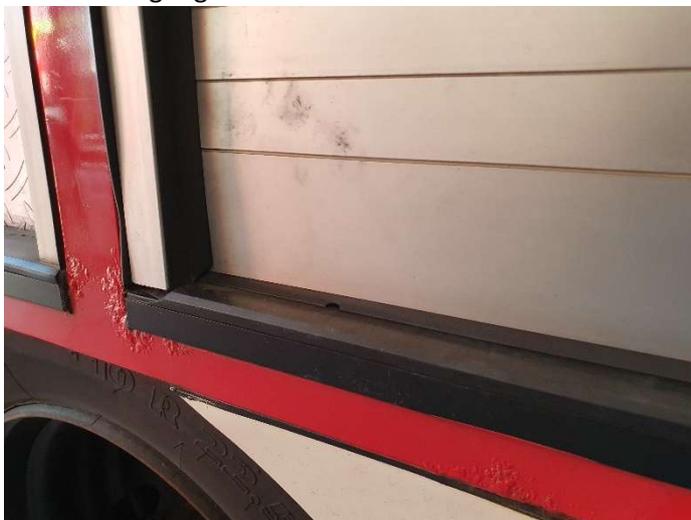
Der Fahrzeugaufbau weist an mehreren Stellen im Bereich der Seitenfächer bereits stärkere Korrosionseinwirkungen auf. Die Korrosionseinwirkungen sind bereits derart ausgeprägt, dass Beeinträchtigungen an den Jalousien des Materialstauraumes sichtbar sind.

Bild 1: Korrosionsbildung am Laderaumaufbau. Dieses führt bereits zum Verspannen der Führungsschiene der Jalousie hinten links, was witterungsbedingt zum schwergängigen Öffnen dieser Jalousie führt.

Die Führungsschienen wurden z.T. neu ausgerichtet, da die Jalousien klemmten. Die Verriegelungen der Jalousien werden provisorisch repariert

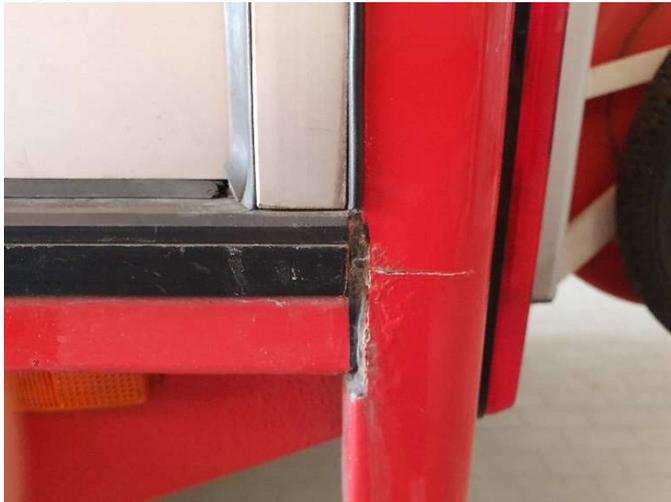
Ebenfalls Rost führt an diesem Fahrzeug und dessen Aufbau zur Rissbildung an der Fahrzeugrückwand. Die Verbindung der Rückwand zum weiteren Aufbau ist ebenso schon angegriffen.

Bild 2: Korrosion an Befestigung der Rückwand; waagerechter Riss an der Rückwand

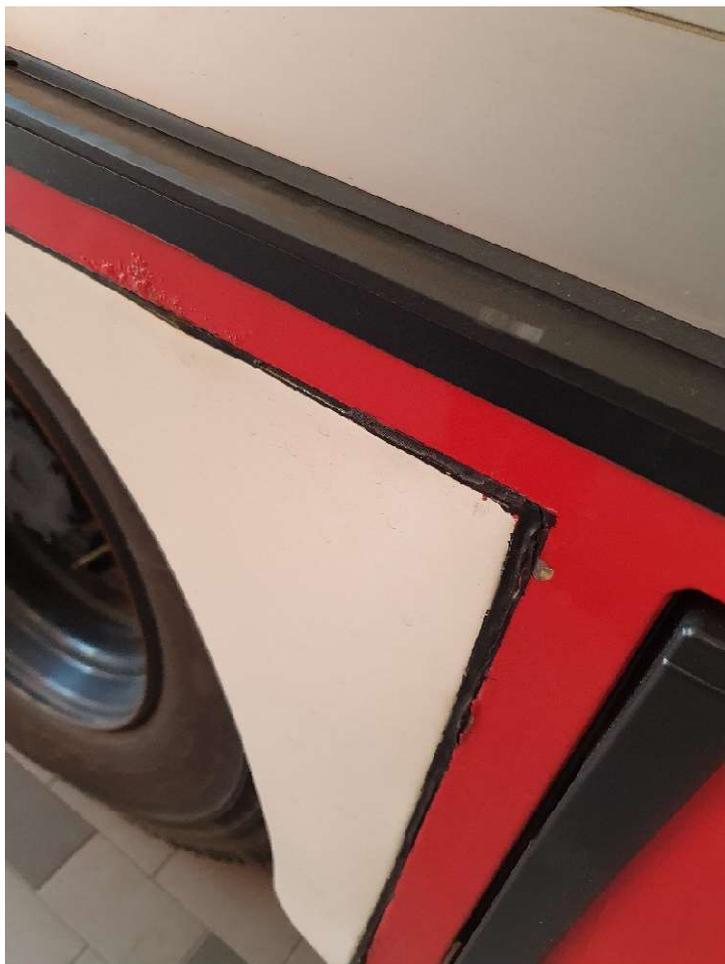
Dichtnähte am Fahrzeugaufbau und den Radkästen lösen sich allmählich auf, auch in dem Bereich ist Feuchtigkeit unter den Lack gekommen und greift das Metall korrosiv an.

Bild 3: Korrosion am Fahrzeugaufbau; auflösende Dichtnaht (Sikaflex o.ä.)

Die Radkästen benötigen eine Überarbeitung / Wiederherstellung der Versiegelung, zuvor sollte der Zustand der Radkästen eingehend untersucht werden.

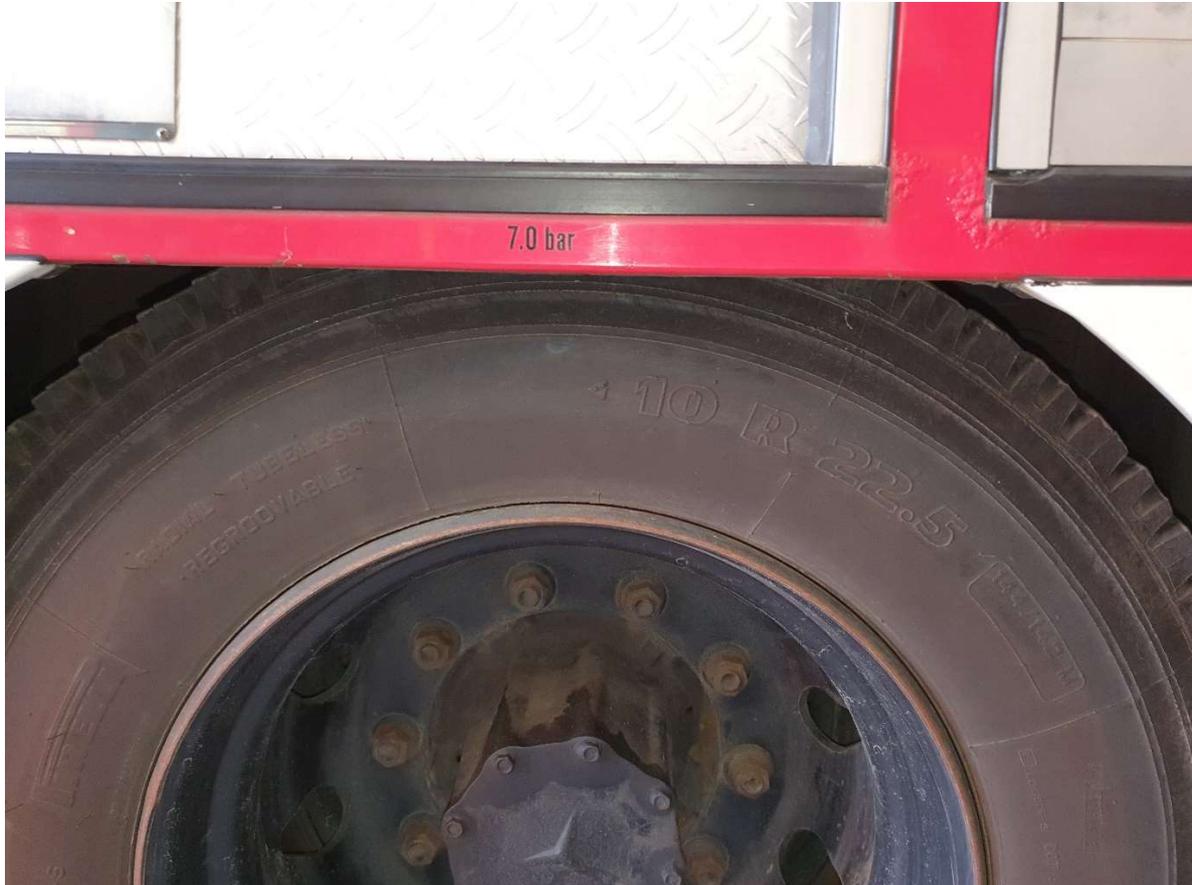
Das Fahrzeug weist nach nun ca. 28 Jahren Dienstzeit Gebrauchsspuren auf. So sind einige Lackschäden erkennbar, Gummidichtungen an Einstiegen sind durch Auf- und Absteigen vom Fahrzeug eingedrückt und gerissen.

Bild 4: Korrosion und Lackschäden

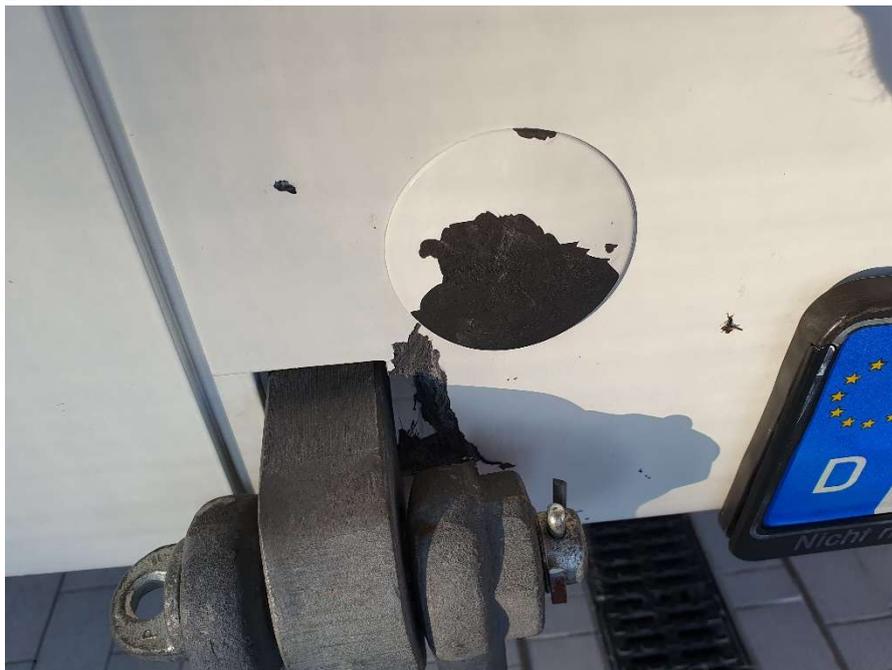
Bild 5: Spuren der Beanspruchung durch Einsatz- und Übungsnutzung
