- 1. TOP:**
Uttoxeterhalle
hier: Gutachten Hallenboden

P R Ü F B E R I C H T

zur Kontrollprüfung gemäß DIN V 18032-2:2001-04

IST-Zeichen	L 9396 /MK
Objekt	Uttoxeter-Halle Zum See 24 24223 Schwentidental
Sportboden	Flächenelastischer Sportboden mit elastischer Konstruktion
Auftrag	Prüfung des Sportbodens auf Nutzungsfähigkeit gemäß DIN V 18032-2:2001-04
Auftraggeber	Stadt Schwentidental Theodor-Storm-Platz 1 24223 Schwentidental
Prüfdatum	29.10.2024
Seite 1 von	5 Textseiten
Anlagen	3

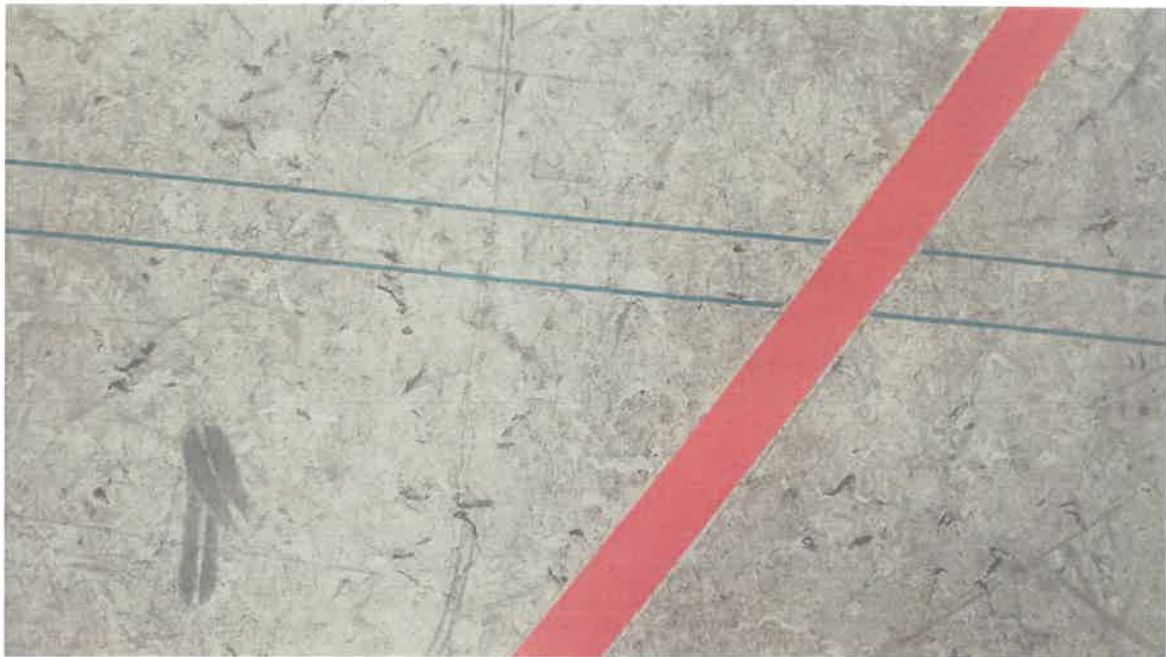
Bild 3

Bei dem überprüften Boden handelt es sich um einen flächenelastischen Sportboden mit elastischer Konstruktion und Linoleum-Oberbelag. Die Linierung ist aufgemalt und überwiegend in schlechtem Zustand und teilweise abgenutzt (Bild 3). An mehreren Stellen gibt es Schäden im Oberbelag (Bild 4-5).

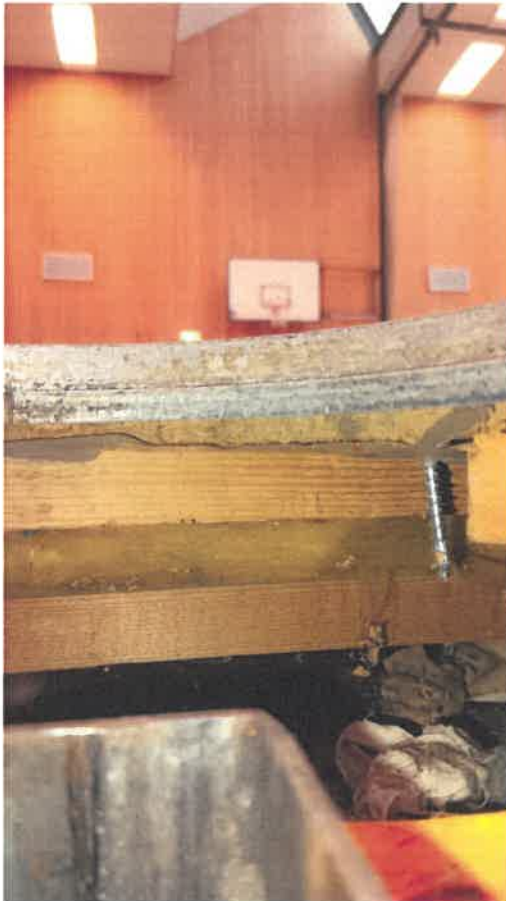
Bild 6

Die elastische Konstruktion besteht aus starren Auflagern aus Holzklötzen, einem elastischen Element (Gummi), zwei kreuzweise verlegten Federbrettlagen aus massiven Holzbrettern und darüber angeordneten Blindbodenbrettern (Bild 6-7).

Aufgrund der Ergebnisse der durchgeführten zerstörungsfreien Messungen und des baulichen Zustandes zum Zeitpunkt der Messungen ist eine komplette Erneuerung des Sportbodens nach Auffassung des Unterzeichners nicht erforderlich. Es wird dringend empfohlen, Defekte am Oberbelag reparieren zu lassen. An diesen Stellen ist eine erhöhte Verletzungsgefahr gegeben (Stolpern oder Splitter bei Stürzen). Weiterhin sei darauf hingewiesen, dass aufgrund des Alters des Sportbodens eine regelmäßige Kontrolle ratsam ist (vor allem herausrutschende Elastikpads).
