**1. TOP: Sanierung der Gymnastikhalle des Schulzentrum Raisdorf über das Bundesförderprogramm: „Sanierung kommunaler Sportstätten“**

## Schule Schwentental

### Konzept zur Sanierung der technischen Anlagen

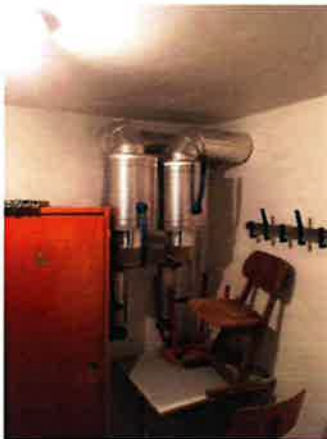
Die Wärmeversorgung des Gebäudes erfolgt über eine im Kellergeschoss befindlichen Fernwärmeanschluss. Über diesen Fernwärmeanschluss werden das Gebäude einschließlich der Anbauten und der im nahegelegenen Umfeld befindlichen Container versorgt. Der Eintritt ins Gebäude erfolgt im hinteren Bereich des Gebäudes. Auffällig war, dass die vorhandene Installation keine eindeutige Verteilung der Heizkosten zulässt bzw. der klassische Aufbau gemäß der gängigen TAB nicht gegeben ist.

Abbildung 1 : Eintritt der Fernwärme in das Gebäude

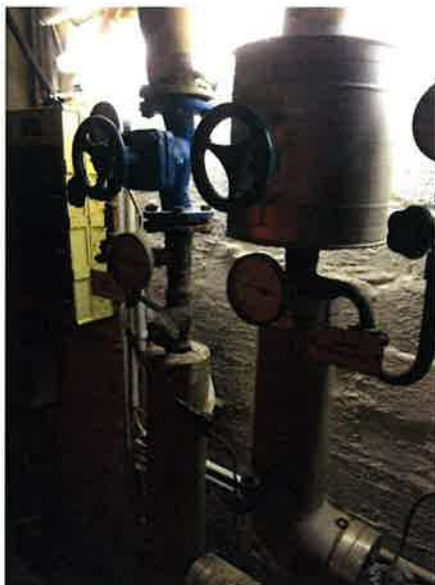
Das Rohrleitungsnetz und die Rohrleitungskomponenten weisen zum Teil starke Korrosionsschäden auf. Die Regelung der Heizkreise ist zudem ebenfalls zu prüfen und zu überarbeiten. Im Zuge der Sanierung sollte die Dämmung der Rohrleitungen entsprechend der gültige EnEV erfolgen um die Wärmeverluste zu minimieren.

Abbildung 2: fehlende Dämmung an den Armaturen in der Zentrale

Mittelfristig sind die korrodierten Rohrleitungen sowie die Dämmung der Rohrleitungen zu überarbeiten. Zudem sind die vorhandenen Pumpen gegen Hocheffizienzpumpen zu tauschen. Um einen energetisch effizienten Anlagenbetrieb sicherzustellen ist zudem die Mess- und Regelungstechnik zu erneuern. Ein Anteil für die Modernisierung der MSR ist in den Kosten enthalten.

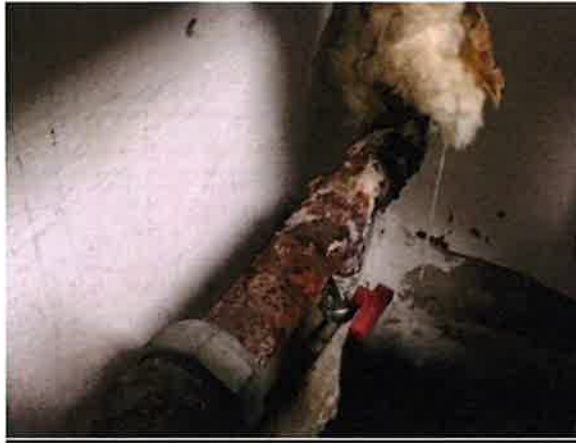
Abbildung 3: starke Korrosion, schadhafte Dämmung

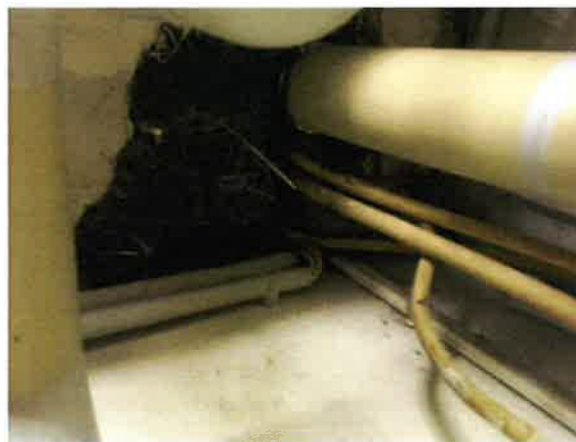
Zum jetzigen Zeitpunkt liegt kein Brandschutzkonzept für das Gebäude vor. Daher können hier keine abschließenden Einschätzungen über die Anforderungen an den Brandschutz getätigt werden. Auffällig war jedoch, dass die Rohrleitungen beispielsweise bei dem Ein- und Austritt der Heizzentrale nicht alle mit entsprechenden Schottungssystem versehen waren und das hier teilweise Öffnungen ohne ersichtliche Brandschottungen zu den Nachbarräumen vorhanden waren.

Abbildung 4: fehlender Brandschutz in der Zentrale

Hier sind für den weiteren Anlagenbetrieb vorerst keine Maßnahmen notwendig. Wir weisen jedoch darauf hin, dass die Anlagenteile Ihre technische Lebensdauer teilweise überschritten hat und dass es zum Ausfall der Anlagentechnik kommen kann. Nach Erhalt des Brandschutzkonzeptes müssen ggf. Brandschutzdurchführungen kurzfristig nachgesetzt werden.

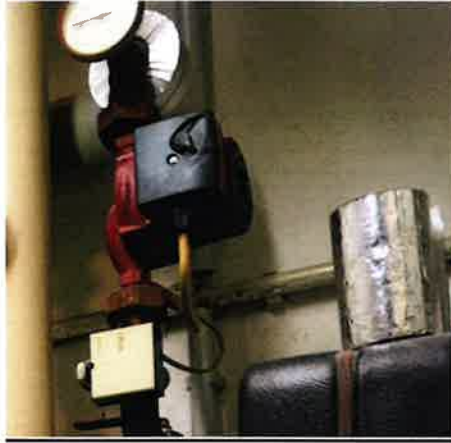
Die vorhandenen Umwälzpumpen haben Ihre technische Lebensdauer überschritten und sind im Zuge der Sanierung gegen Hocheffizienzpumpen auszutauschen. Der Austausch wird seitens der KfW gefördert. Durch den Austausch lassen sich die Betriebskosten der Anlage senken.

Abbildung 5: vorhandene alte Pumpentechnik

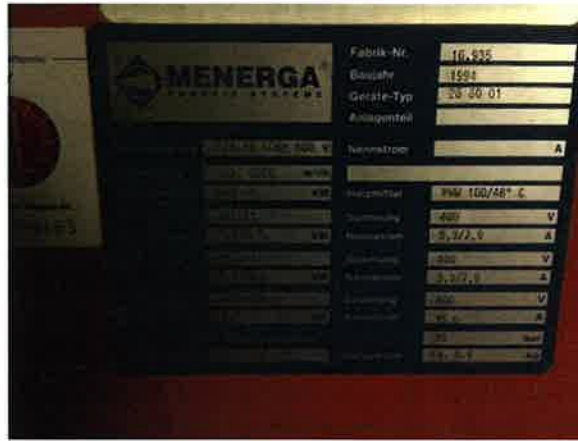
Abbildung 6: Typenschild der RLT-Anlage Schwimmbad

Die vorhandene Lüftungsanlage ist bereits seit längerer Zeit außer Betrieb. Das Lüftungsgerät diente zur Versorgung des Schwimmbadbereiches und teilweise zur Versorgung der Umkleidekabinen. Die Zuluft- Ansaugung und der Forluft- Auslass wurden in den letzten Jahren hochbaulich überbaut und die RLT-Kanäle im UG getrennt. Ein Betrieb der Anlage ist somit nicht mehr möglich. Da die Anlage nicht mehr den Anforderungen der heutigen Nutzung entspricht und zudem mit 29 Jahre die technische Lebensdauer überschritten hat, ist diese Anlage zurück zu bauen und zu entsorgen. Das dazugehörige Kanalnetz ist ebenfalls zu demontieren und zu entsorgen, da dieses nicht zu der heutigen Nutzung passt und zudem auf Grund der langen Standzeit und der vorherigen Nutzung hygienisch bedenklich einzustufen ist. Die Anforderungen der VDI Richtlinie 6022 sind nicht einzuhalten.

Die im UG angesiedelte RLT-Anlage der Schwimmbadtechnik ist vollständig zurück zu bauen und zu entsorgen.

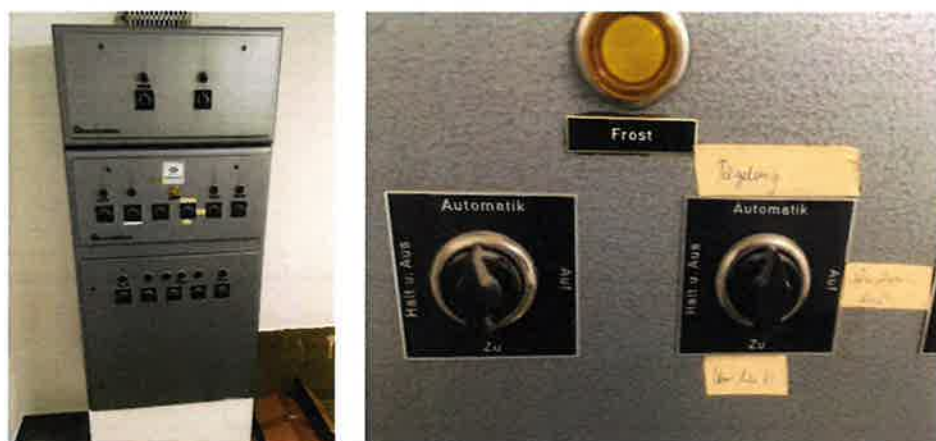
Abbildung 7: Regelungstechnik der Lüftung und Heizungstechnik

Die im Bestand befindliche Regelungstechnik stammt augenscheinlich aus den 60er Jahren und ist abgängig. Die technische Lebensdauer ist weit überschritten und eine Versorgung mit Ersatzteilen nicht mehr gegeben. Zudem entspricht die Technik nicht mehr den heutigen Anforderungen an den energieeffizienten Betrieb. Zudem sind in der Anlage keine Rauchmelder oder Brandschutzklappen verbaut, die im Brandfall zu einem Abschalten der Anlage führen. Zum sicheren Betrieb der Anlagentechnik ist dies allerdings erforderlich.

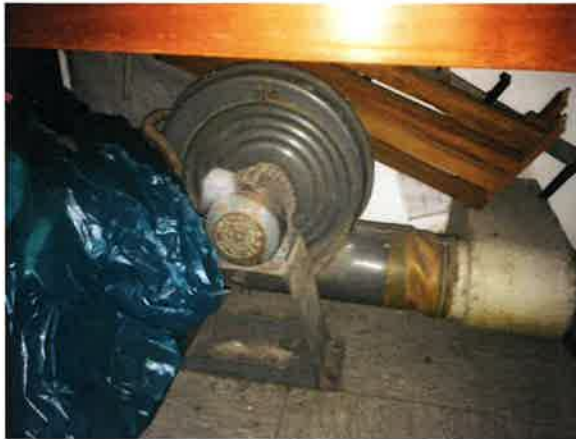
Im Zuge der Begehungen vor Ort wurde festgestellt, dass die innenliegenden Bereiche wie Lehrer- WC's etc. mittels einer dezentralen Ablüfters entlüftet werden. Die Frischluftnachströmung erfolgt durch den Raumlufverbund. Die Räume waren nicht an die zentrale Zu- und Abluftanlage mit angeschlossen. Die vorhandene Anlagentechnik ist veraltet und entspricht nicht mehr den heutigen Anforderungen an Energieeffizienz. Zudem sind die Anlagen im Hinblick auf die DIN 6022 als hygienisch bedenklich zu betrachten. Es war zudem festzustellen, dass in den Rohrleitungen keine Brandschutzklappen o.ä. verbaut waren. Eine Ausbreitung von Feuer und Rauch ist im Brandfall somit ungehindert möglich. Es handelt sich hierbei somit um eine erhebliches Gefahrenpotential.

Abbildung 8: Abluftventilator im Bestand

Die Sanierung der WC-Abluft inkl. Kanalnetz muss mittelfristig erfolgen. Die vorhandenen Ablüfter haben ihre technische Lebensdauer weit überschritten. Die gewählte Installation erfolgte ohne Brandschutzklappen und stellt somit ein Sicherheitsrisiko dar. Der Einbau einer neuen Abluftanlage für die WC-Bereiche inkl. Rohrnetz ist vorzusehen. Eine Nachströmung der Zuluft wird über die Zentralgeräte des UG's sichergestellt.

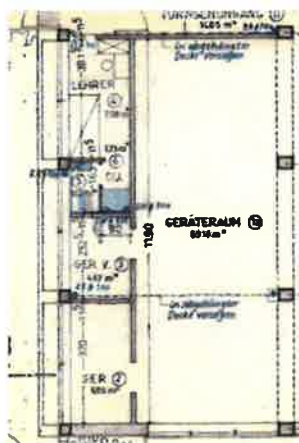
Abbildung 9: Ablufträume im EG

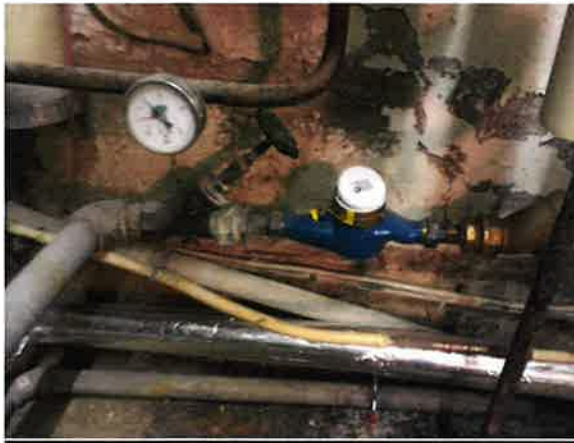
Abbildung 11: Trinkwasser Hausanschluss

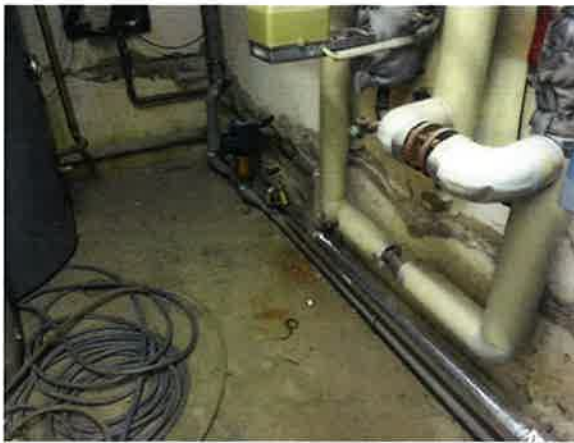
Abbildung 12: Rückspülfilter

Ob hier eine turnusmäßige Rückspülung erfolgt und ob die regelmäßige Wartung des Rückspülfilters erfolgt, war leider nicht festzustellen.

Wir empfehlen die turnusmäßige Rückspülung (jeden Monat) und die regelmäßige Wartung des Rückspülfilters. Zudem ist die Führung eines Wartungsbuches vorzusehen.

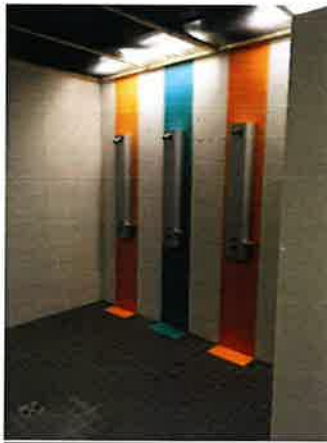
Abbildung 13: Sanierte Duschbereiche

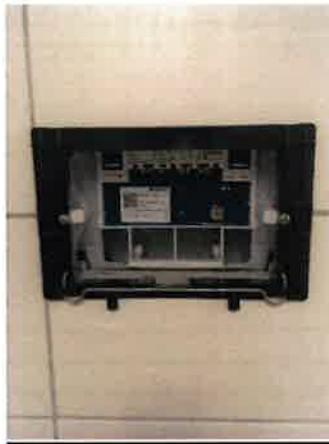
Abbildung 14: Automatische Spülstation

Um den Anforderungen an den bestimmungsgemäßen Betrieb sicherzustellen ist der Einbau von automatischen Spülstationen vorzusehen, um den regelmäßigen Austausch des Trinkwassers spätestens alle 72 Stunden sicherzustellen und zu dokumentieren.

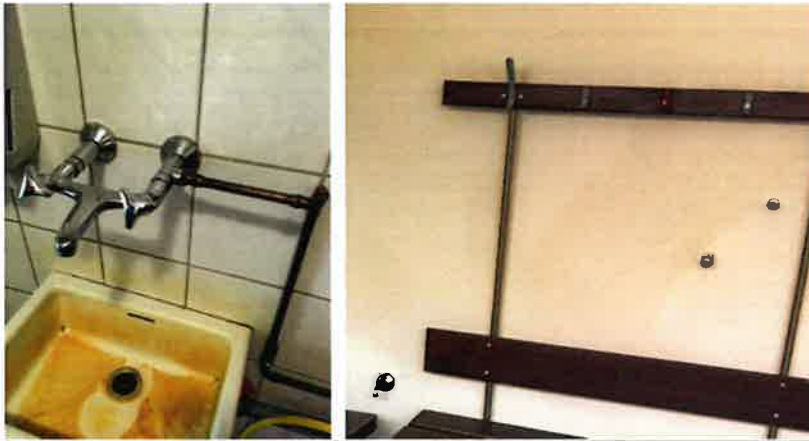
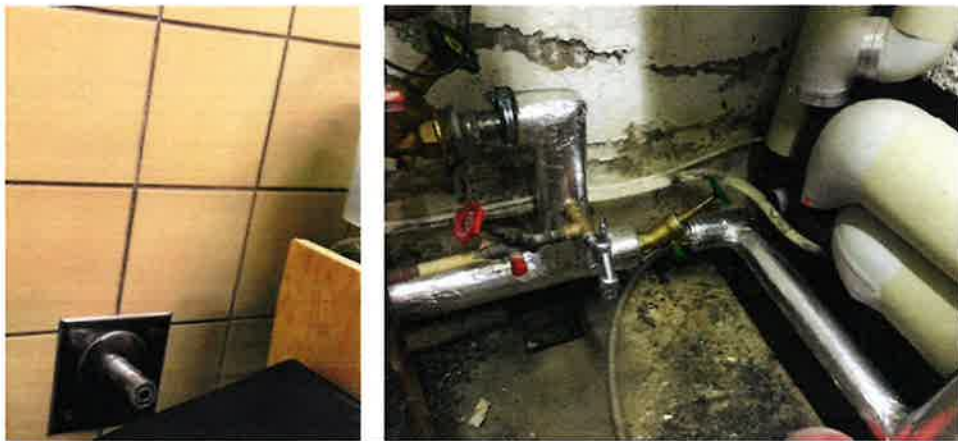
Die ursprüngliche Installationart in den 60er Jahren entsprach der T-Stück Installation. Bei dieser Art der Installation werden die Geräte-Anschlussleitungen mittels T-Stücken von der Hauptleitung abgenommen und zu den jeweiligen Anschlusspunkten geführt. Eine Durchströmung dieser Leitungsteile bei der Nutzung anderer im System befindlicher Verbraucher ist nicht gegeben. Es kommt somit zu stehendem Wasser in unregelmäßig, oder nicht mehr genutzten Anschlussleitungen. Diese Strecken werden als Totstrecken bezeichnet. Zudem entsprechen die Rohrdämmungen der 60er Jahre nicht den heutigen Anforderungen an Rohrdämmung der DIN 1988-300.

Abbildung 15: Totstrecke in der Bestandsinstallation

Das stehende Wasser und die ungenügende Isolierung der Rohre führen dazu, dass sich in dem stehenden Wasser Keime bilden. Die fortschreitende Keimbildung erfolgt bei stehendem Wasser und bei Temperaturen ab 25 Grad. Das Keimwachstum und die Bildung von Legionellen erfolgt ca. in einem Temperaturbereich ab 25°C bis 45°.

Um den Anforderungen an die Trinkwasserhygiene gerecht zu werden, ist die Erneuerung des alten Trinkwassernetz notwendig. Das vorhandene Netz weist eine Vielzahl von Totstrecken auf und es kommt dadurch immer wieder zu Verkeimungen des Trinkwassers. Kurzfristig muss zudem der Rückbau der Schwimmbadtechnik erfolgen, da hier eine Verkeimung durch stehendes Trinkwassers nicht auszuschließen ist. Eine Sanierung des Trinkwassernetzes in Etappen ist, bei Einhaltung der Trinkwasserhygiene durch bestimmungsgemäßen Betrieb und regelmäßiger Trinkwasserbeprobung auch denkbar. Hierzu sollte im Vorwege ein Hygieneplan erstellt und umgesetzt werden. Allerdings sollte dieses Vorgehen mit dem Gesundheitsamt vorabgestimmt werden. Unser Konzept sieht eine nach heutigen Anforderungen konzipierte Trinkwasseranlage vor. Die Rohrleitungen werden komplett durchgeschliffen installiert. Am Ende jedes Stranges wird eine automatische Spülstation vorgesehen. Die vorhandene Warmwasserbereitung wird zur Versorgung der Objekte eingebunden. Das Warmwassernetz wird mit einer Zirkulationsleitung einschließlich Zirkulationspumpe und Zirkulationsventilen aufgebaut und hydraulisch abgeglichen. Die Dämmung der Rohrleitungen erfolgt entsprechend den Anforderungen der DIN 1988-300. Nach Erhalt des Brandschutzkonzeptes müssen ggf. Brandschutzdurchführungen kurzfristig nachgesetzt werden.

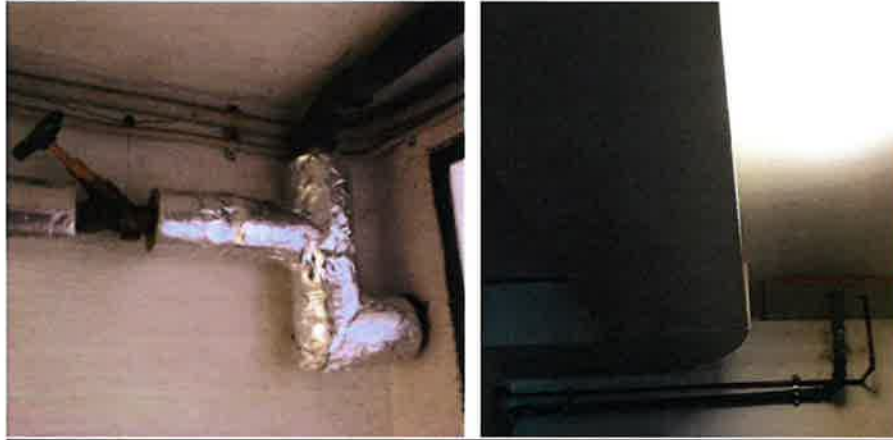
Bei stehendem Wasser sind in diesem Temperaturbereich beste Voraussetzungen für ein fortschreitendes Keimwachstum gegeben.

Abbildung 16: Ungenügende Isolierung der Trinkwasserleitungen

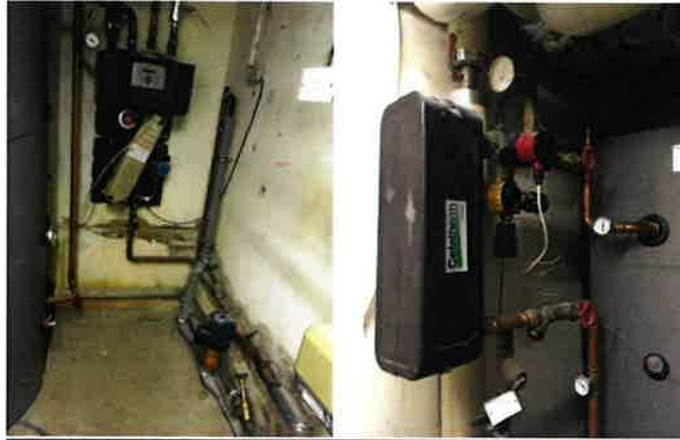
Die Warmwasserbereitung im Gebäude erfolgt über ein Speicherladesystem der Typ Varmeco. Ausgenommen hiervon ist das Schützenheim. Dieser Bereich wird nur mit Kaltwasser versorgt. Die Warmwasserbereitung erfolgt hier durch dezentrale Geräte. Bei der Betrachtung der Anlagentechnik war festzustellen, dass eine übergeordnete Regelungstechnik nicht vorhanden ist und die Gesamtanlage im Hinblick auf die Regelungstechnik wie beispielsweise der Ventile und Motoren erneuert werden sollten, um einen störungsfreien Betrieb zu gewährleisten. Zudem empfehlen wir eine zentrale

Abbildung 17: Varmeco Speicher Ladesystem (BJ 2010)

Störungsüberwachung, um bei Ausfall der Warmwasserbereitung oder sonstigen Störungen frühzeitig reagieren zu können.

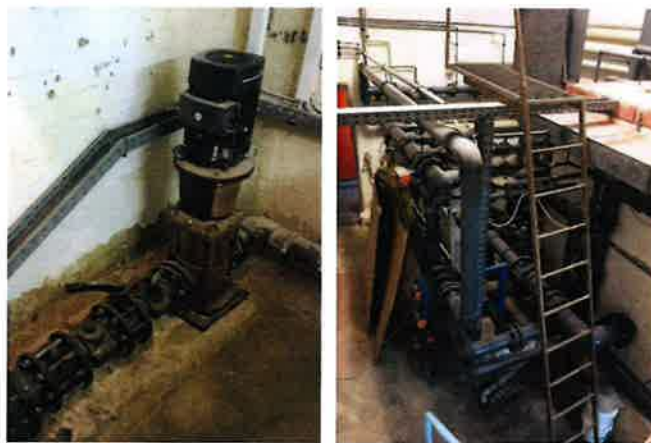
Im Technikraum im Kellergeschoß befindet sich noch die ursprüngliche Schwimmbadtechnik. Im Zuge der Begehung konnte nicht abschließend geklärt werden ob diese noch an die Trinkwasserinstallation angeschlossen ist. Daher empfehlen wir den kurzfristigen Rückbau und die Entsorgung der Gesamtanlage und das totstreckenfreie Trennen der Schwimmbadtechnik von der Trinkwasserinstallation.

Abbildung 18: Exemplarische Darstellung der Schwimmbadtechnik.
