1. TOP: Brücken an der Bek
hier: Sachstand Kostenschätzung

Brückengruppe „An der Bek“

Vorplanung

Erläuterungsbericht

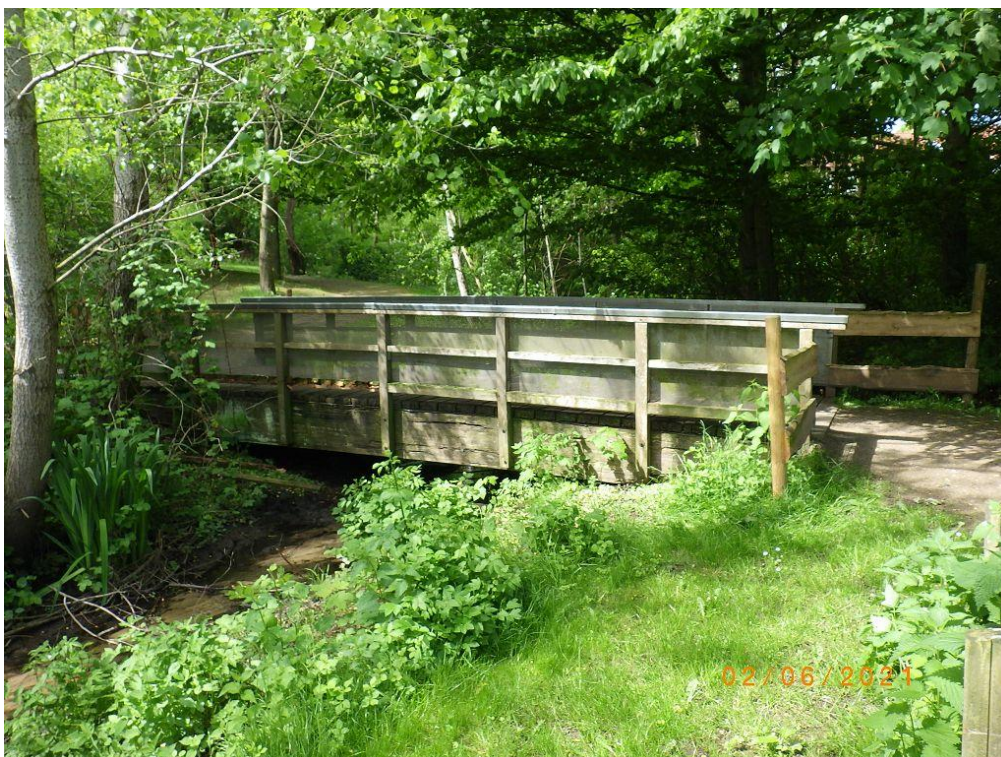
Foto Nr.: 1 - Seitenansicht

Die Gründung des Bauwerkes erfolgt über zwei Balkenfundamente. Die BSH-Binder sind außerdem im Auflagerbereich mit einem T-Profil verbunden, welches auf dem Auflagerbalken aufliegt und an dem innenliegenden vertikalen Bereich der Längsträger befestigt ist.

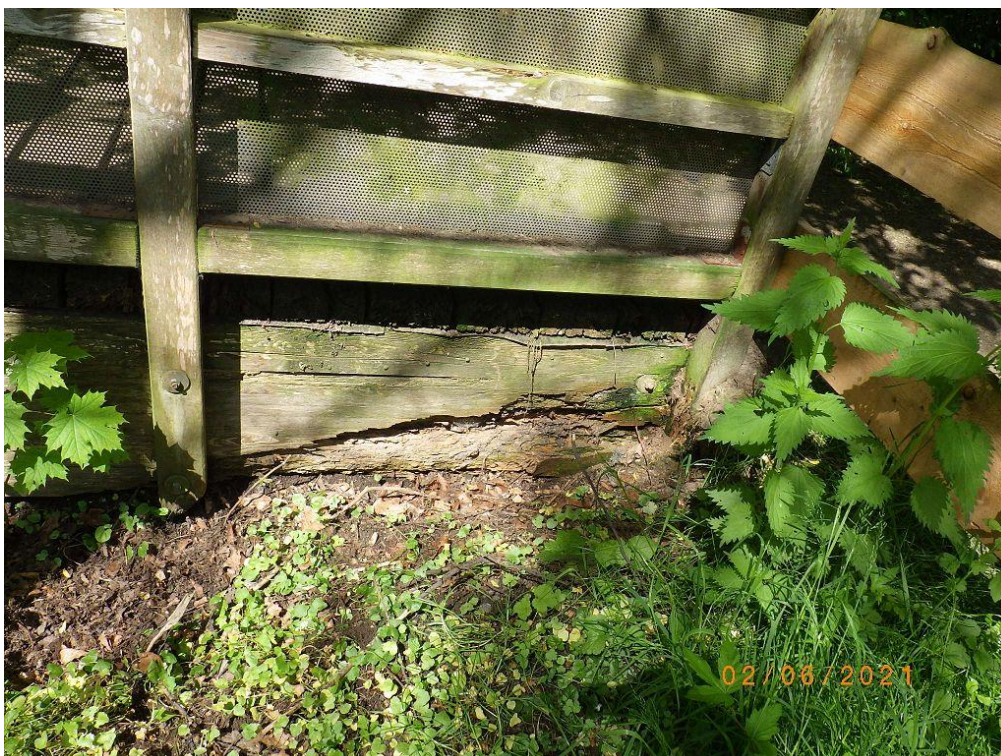
Foto Nr.: 5 – Schädigung im Auflagerbereich

Die vorhandenen Längsträger sind im Auflagerbereich durch ständigen Erdkontakt stark vermodert. Der tragende Restquerschnitt wird mit $\leq 75\%$ angegeben. Der Schädigungsprozess ist stark fortschreitend.

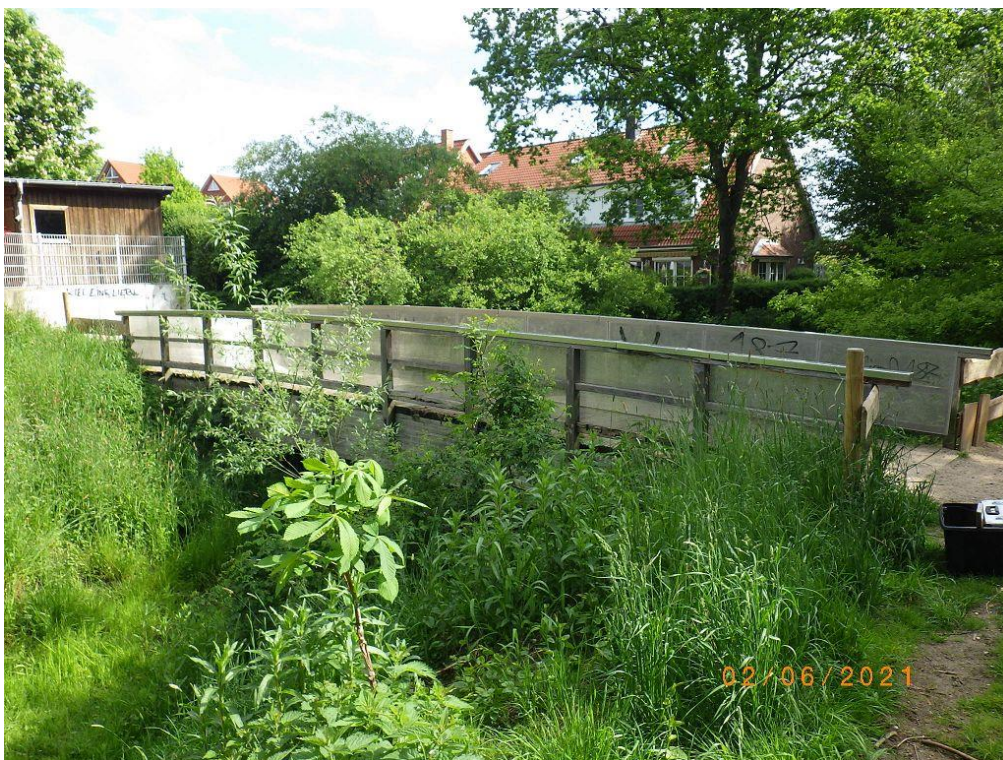
Foto Nr.: 1 - Seitenansicht

Die Gründung des Bauwerkes erfolgt über zwei Balkenfundamente. Die BSH-Binder sind außerdem im Auflagerbereich mit einem T-Profil verbunden, welches auf dem Auflagerbalken aufliegt und an dem innenliegenden vertikalen Bereich der Längsträger befestigt ist.

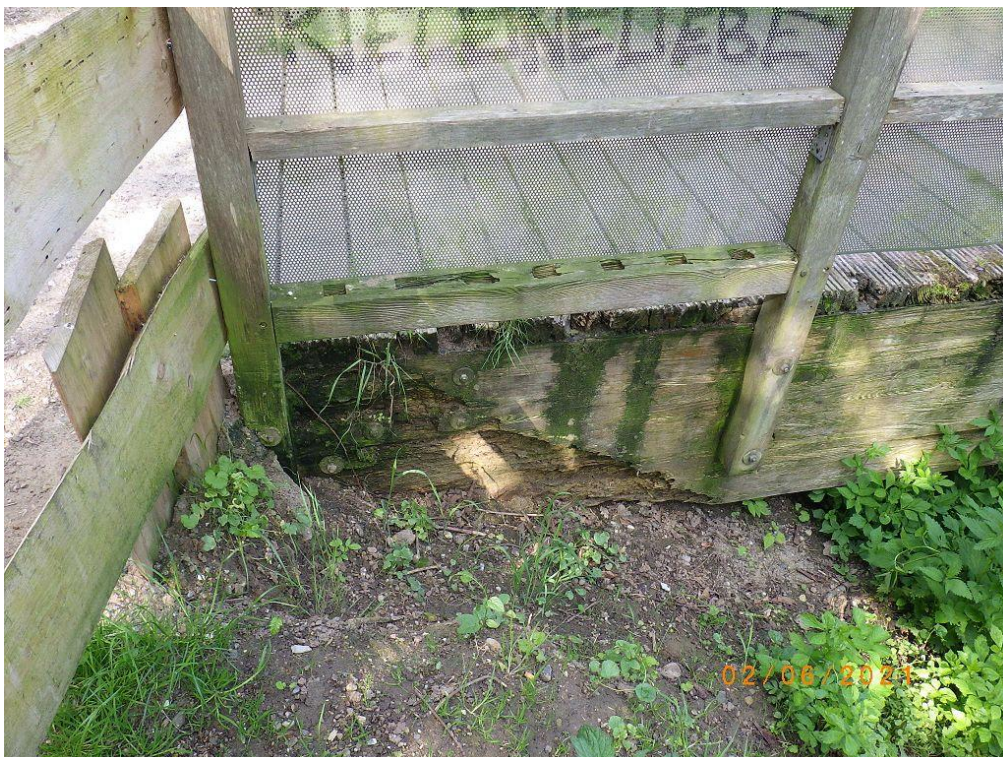
Foto Nr.: 5 – Schädigung im Auflagerbereich

Die vorhandenen Längsträger sind im Auflagerbereich durch ständigen Erdkontakt stark vermodert. Der tragende Restquerschnitt wird mit $\leq 75\%$ angegeben. Der Schädigungsprozess ist stark fortschreitend. Die Diagonalen aus dem Verband sind soweit geschädigt bzw. verwittert, dass eine Lastweiterleitung nicht mehr vorhanden ist und der Verband seine statische Funktionstätigkeit verloren hat.

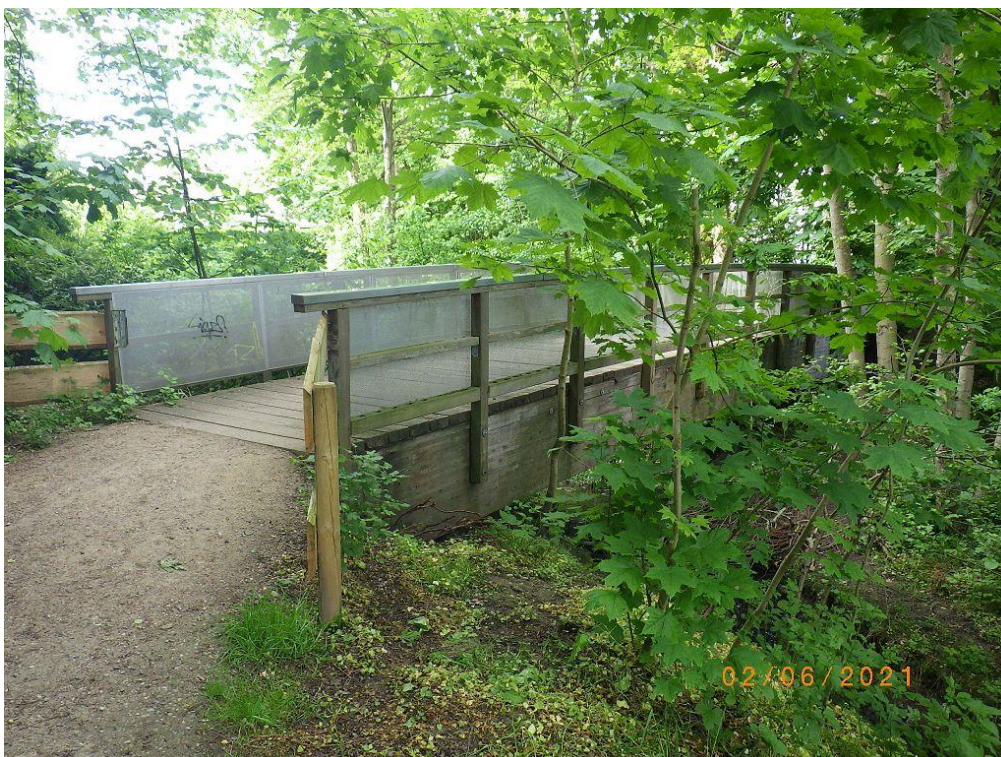
Foto Nr.: 1 - Seitenansicht

Die Gründung des Bauwerkes erfolgt über zwei Balkenfundamente. Die BSH-Binder sind außerdem im Auflagerbereich mit einem T-Profil verbunden, welches auf dem Auflagerbalken aufliegt und an dem innenliegenden vertikalen Bereich der Längsträger befestigt ist.

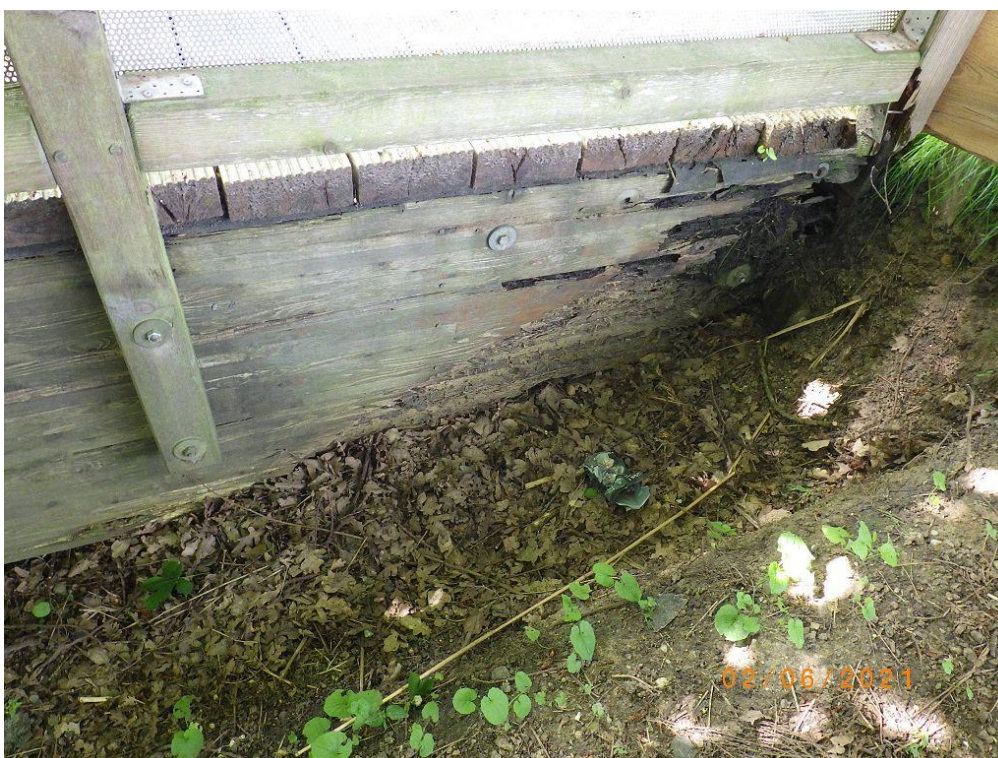
Foto Nr.: 5 – Schädigung im Auflagerbereich

Die vorhandenen Längsträger sind im Auflagerbereich durch ständigen Erdkontakt stark vermodert. Der tragende Restquerschnitt wird mit $\leq 75\%$ angegeben. Der Schädigungsprozess ist stark fortschreitend.

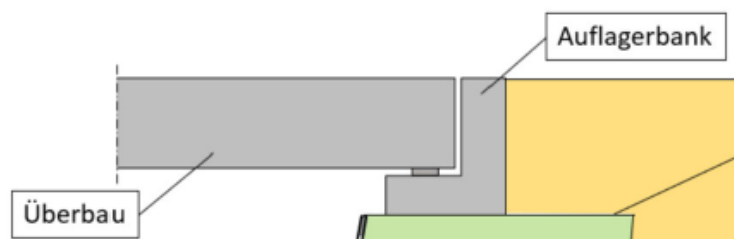
Beispielfoto Unterbau

Der Bau einer Flachgründung kann für die Einzelbauwerke mit einer Einzelfundamentgründung im Bereich der Böschungen ausgeführt werden. Die Fundamente werden frostfrei gegründet (min. Tiefe von 0,8 m) und mit einer Auflagerbank ausgebildet zur witterungsfreien Ausbildung des Auflagerbereichs der Überbauten. Die Auflagerbank ist außerdem an den Seiten als geschlossen zu planen, um den Überbau vor seitlich wirkenden Witterungseinflüssen zu schützen.

Schalung herstellen zum Ausbilden der an den Seiten geschlossenen Auflagerbank.

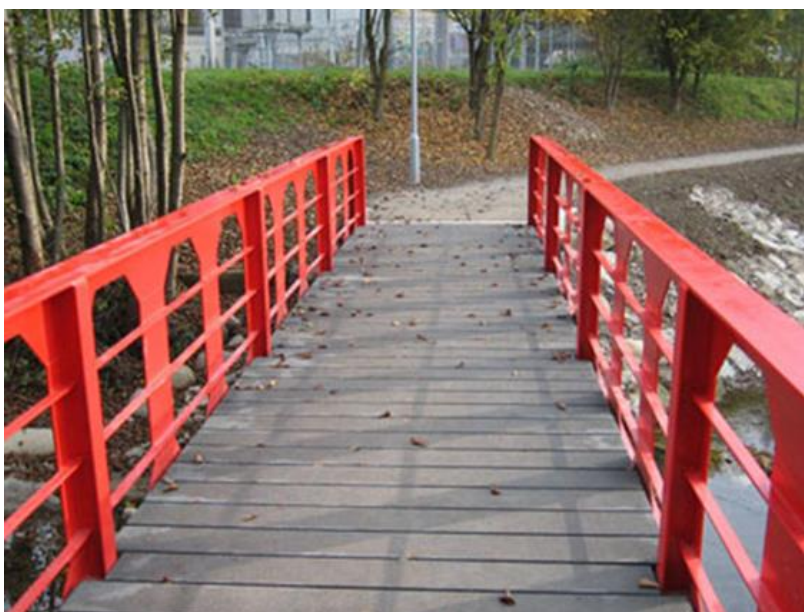
Beispielfoto GFK-Belag

Der Belag kann z. B. als GFK-Bohlenbelag ausgeführt werden, dieser gewährleistet eine dauerhafte Gestaltung und kann mit rutschfesten Belägen ausgestattet werden (Benötigt aufgrund der Witterungsverhältnisse). Die GFK-Bohlen besitzen eine DIBt-Zulassung die eine maximale Stützweite vorgeben. Die GFK-Bohlen können wie Holzbohlen von oben kraftschlüssig mit den Längsträgern verbunden werden.

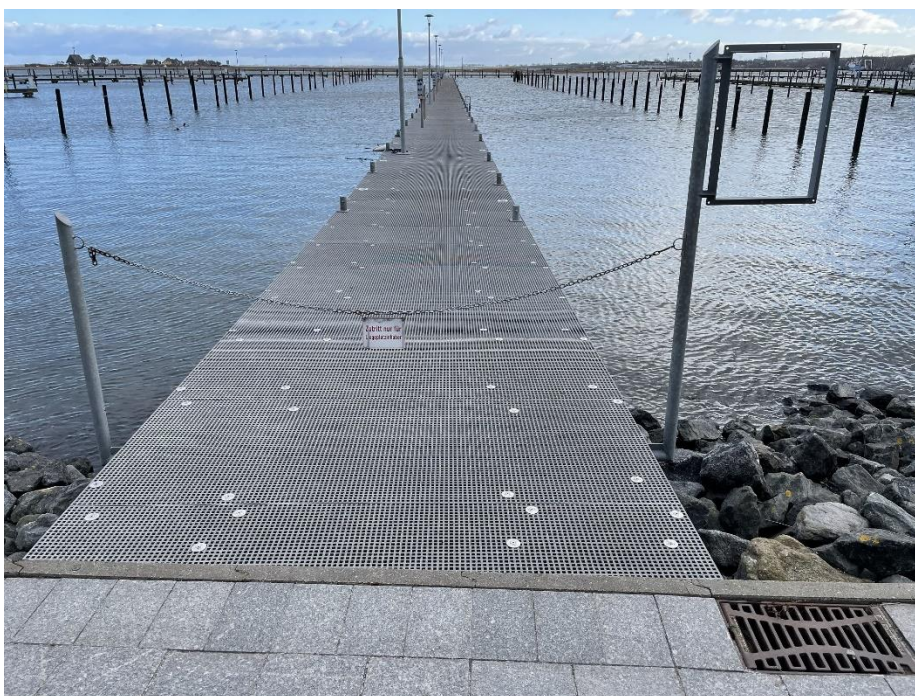
Beispielfoto GFK-Gitterrost

Als alternativer Belag und Lösungsvariante wird ein Gitterrost aus GFK vorgeschlagen. Hierbei ist eine Montage von oben ebenfalls möglich, zudem ist das Gitterrost infolge der Öffnungen weniger anfällig gegenüber der Verwitterung. Diese Lösung kommt vermehrt im Bereich von Steganlagen im Hafenausbau zum Einsatz, da dort ebenfalls eine schnelle Entwässerung zur Sicherstellung der Rutschfestigkeit sichergestellt werden muss.

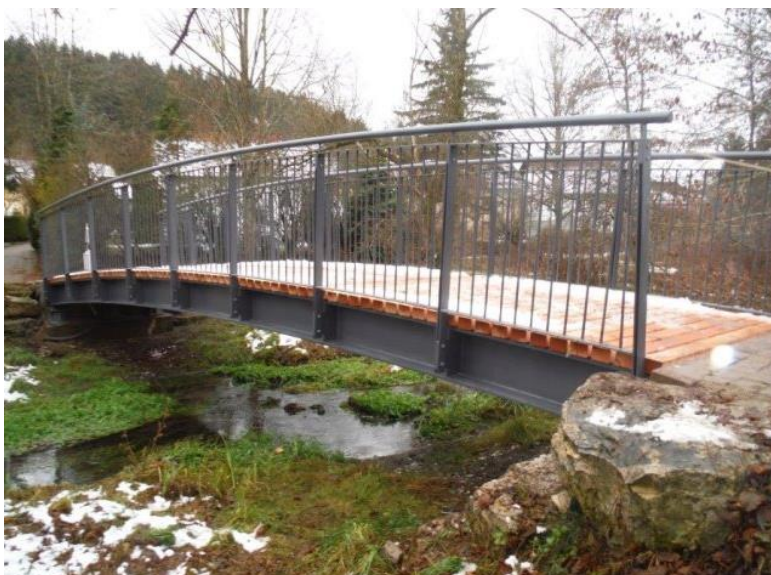
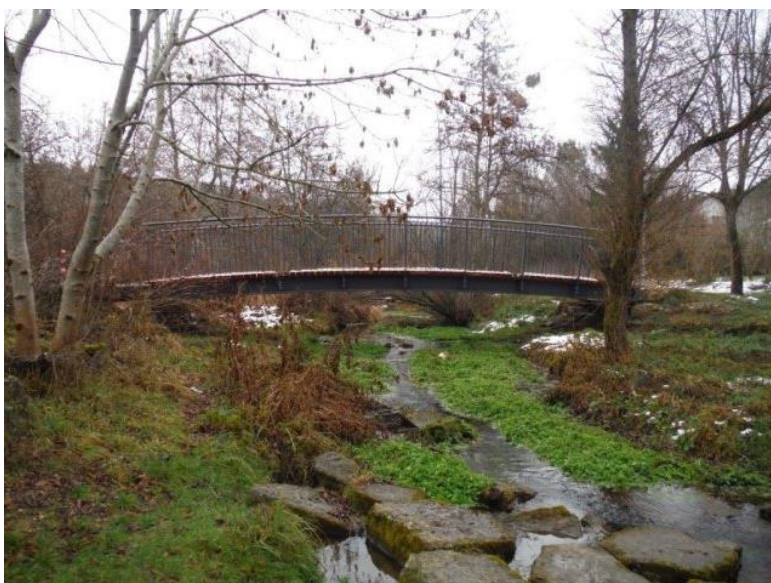
Beispielfotos Stahlüberbau über vorh. Bachlauf

Die Herstellung des Überbaus als Stahlkonstruktion hat Vorteile in dem geringen Eingriff in die natürliche Vegetation infolge der Möglichkeit den Überbau bauteilweise einzuheben und dadurch, dass sich die Erdarbeiten auf das Erstellen einer kleinen Baugrube für die Einzelfundamentgründung begrenzen.

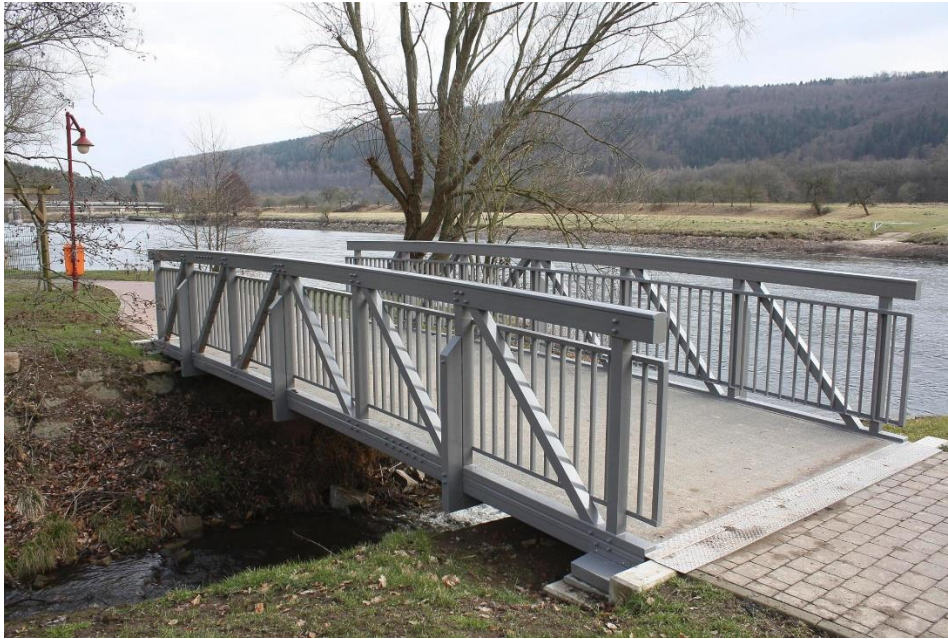
Beispielfoto GFK-Systembrücke mit Fachwerkaussteifung

Aufgrund von den örtlichen Begebenheiten und der eingeschränkten Möglichkeit zur Erstellung einer Baustraße sind Systembrücken nur bedingt einsetzbar. Systembrücken werden so hergestellt, dass z.B. die Geländer als Fachwerkkonstruktion ausgebildet werden und Teil des Tragwerks sind, es entsteht somit eine Trogbücke. Die Systembrücke wird bereits in der Fertigung zusammengebaut und als ein Einzelteil zur Baustelle geliefert, hier bietet es sich an Materialien zu verwenden, die aufgrund ihrer Wichte ein Einheben als Einzelteil ermöglichen, dabei aber die nötige Biegezugfestigkeit besitzen. Das hierzu passende Material ist GFK, es besitzt eine ähnlich hohe Biegezugfestigkeit wie Stahl (240 N/mm² gegenüber 235-355 N/mm²) und kann nach der Pultrusion der Profile sehr gut verarbeitet (Bohren, Sägen etc.) werden. Die erforderlichen Profilhöhen sind dennoch höher als bei Stahl, da das geringe E-Modul von 24000 N/mm² eine größere Durchbiegung zur Folge hat. Der allgemeine Aufbau (Längsträger + Querträger + Belag) ist zur Variante Ü1 identisch.

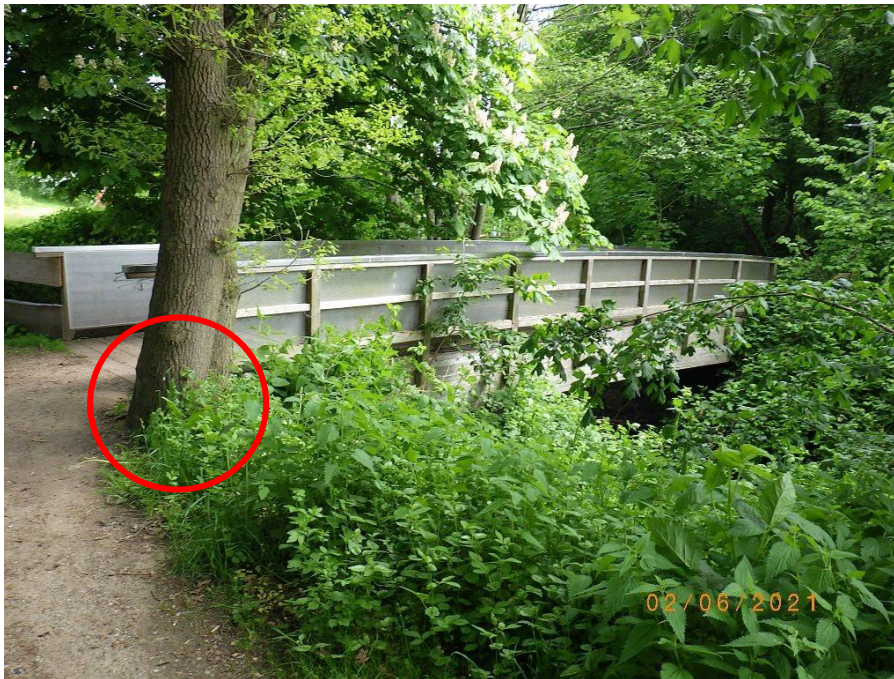
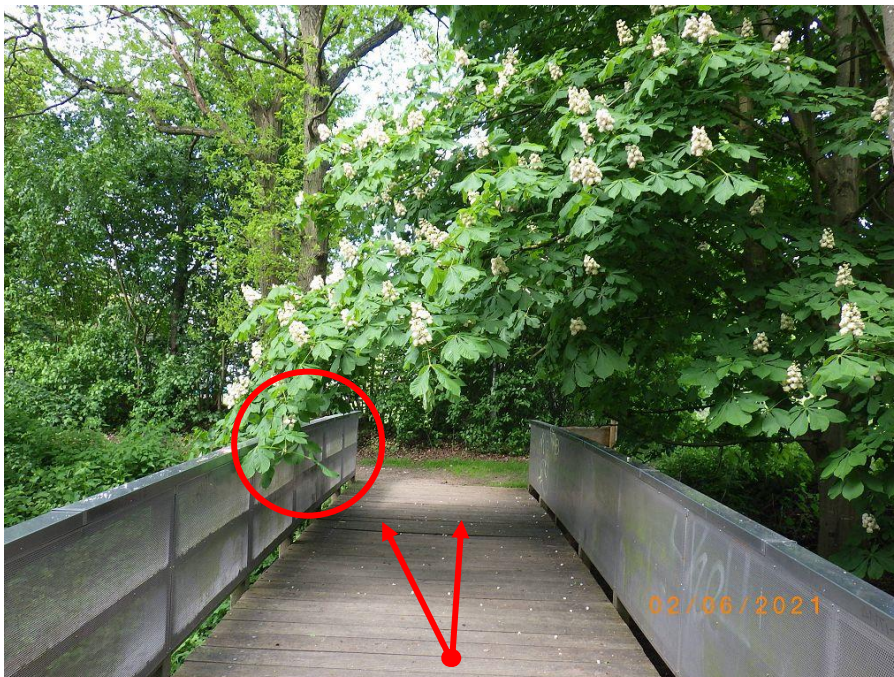
Anzupassender Baumbestand im Bereich des Widerlagers

Für die Einsparung von ca. 2,0 m Stützweite ist mit hohem Arbeitsaufwand und anfallenden Kosten für die Anpassung des Baumbestandes (siehe nachfolgende Fotos) zu rechnen. Die sich ergebenden Kosten müssen zu den Kosten der Varianten 1 (Stahl) und 2 (GFK) addiert werden.

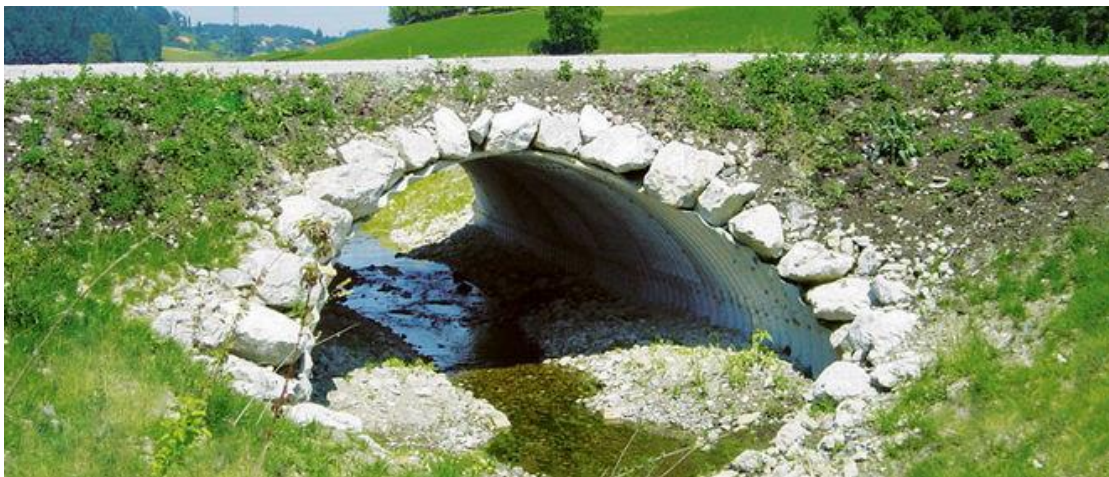
Beispielfoto Wellstahlrohr

Bei der Herstellung eines Wellstahlrohres wird das vorhandene Bauwerk komplett abgebrochen. Nach dem Abbruch des Bauwerkes wird ein Wellstahlrohr (z.B. Typ MA 06 der Firma Hamco Dinslaken) eingebaut. Das gewählte Rohr weist in der neutralen Achse eine Spannweite vom 3,28 m und eine Höhe von 2,20 m auf. Dieser Querschnitt entspricht gemäß Gesprächs-Notiz vom 02.12.2021 den festgelegten Mindestmaßen für eine Wellstahlrohr Ausführung.

Beginnend mit einer Mindestprofilbreite von $\geq 3,00$ m des Wellstahlrohres und einer mindestbreite der Gewässersohle von $\geq 1,00$ m. Außerdem kann bei einer Breite von 3,28 m eine geforderte Böschungsausbildung im Gewässerquerschnitt hergestellt werden, um mittels Bermen eine Lauffläche für Kleintiere oberhalb des mittleren Wasserstandes zu erhalten.

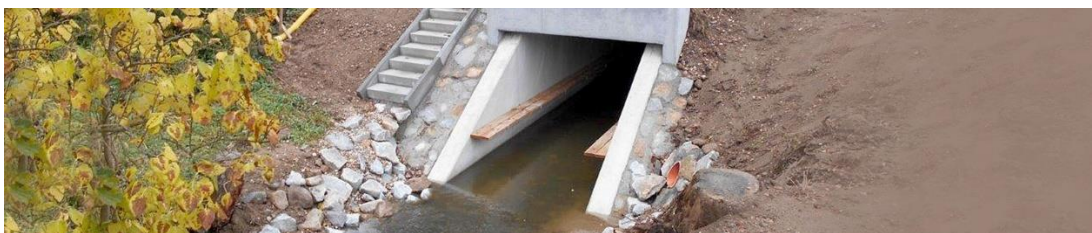
Beispielfoto Stahlbetondurchlass

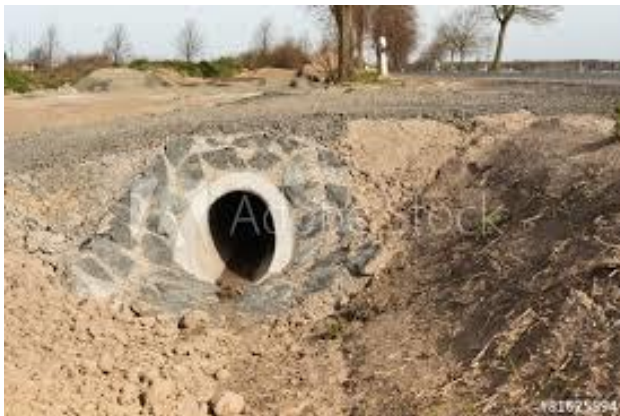
Beispielfoto Betonrohr
