Reitverein Dobersdorf Schönkirchen

hier: Antrag auf Zuschuss für die Sanierung der Reithalle

Antrag auf Zuwendungen für die Sanierung der Reithalle

Schadensbericht Reithalle Reitverein Dobersdorf, Schönkirchen

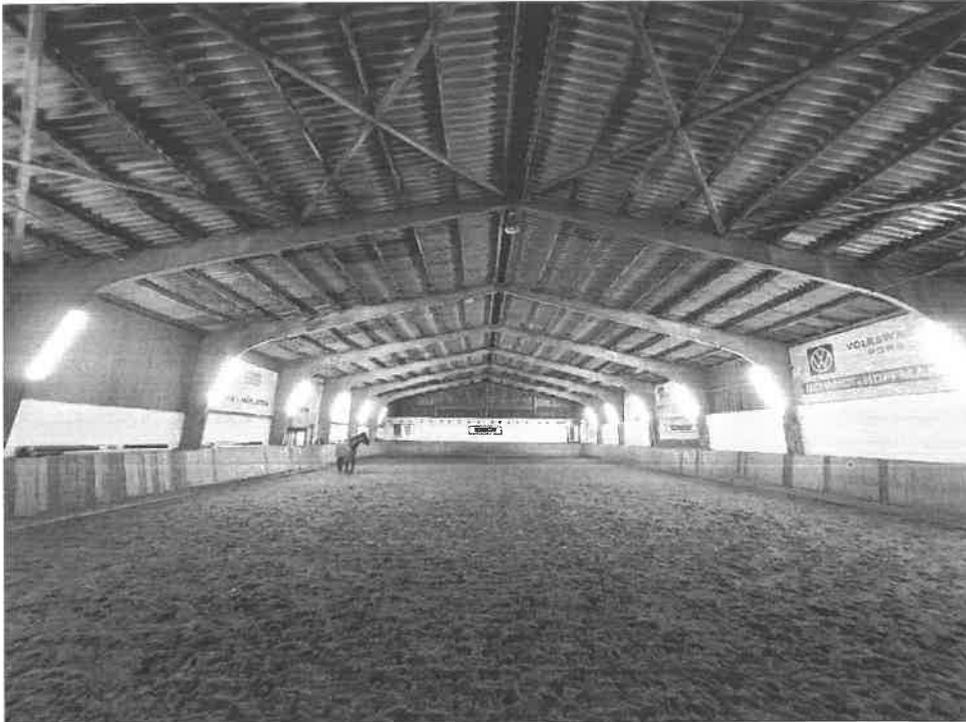
Die Reithalle des RVDS, welche Anfang der 70er Jahre in Betrieb genommen wurde, hat die Abmessungen 20,7mx41,36m. Das Primärtragwerk besteht aus Brettschichtholzbindern (BSHBinder) mit gekrümmter Rahmenecke und aufgesetzter Ecke (siehe Abbildung 1). Das Sekundärtragwerk bilden Windverbände und Koppelpfetten aus Holz.

Abbildung 1: Primär- und Sekundärtragwerk der Reithalle

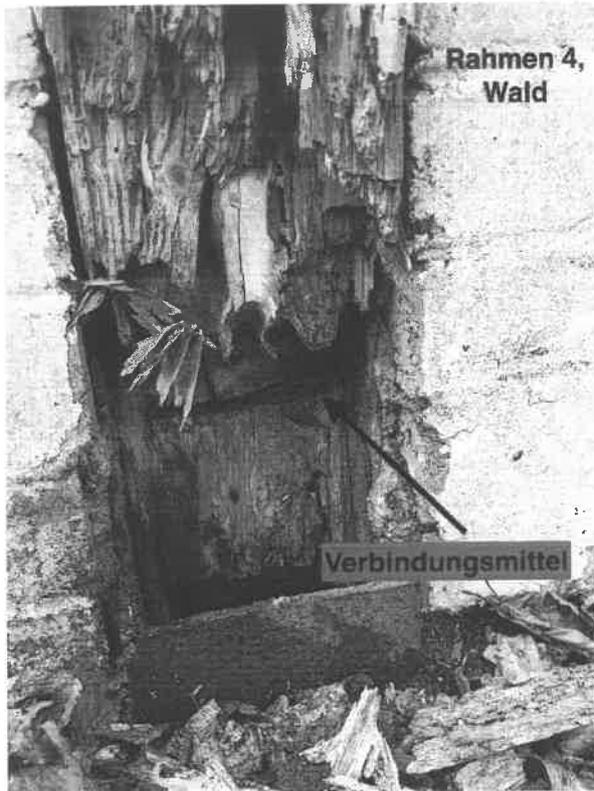
Die Abbildung 2 zeigt den Fußpunkt des vierten Hallenrahmens zur Waldseite. Spritzwasser und ständige Feuchtigkeit haben dazu geführt, dass das Holz massiv geschädigt wurde. Die Verbindungsmittel im Fußpunkt liegen frei. Es können keine vertikalen, insbesondere abhebenden Kräfte, und horizontalen Kräfte abgetragen werden. Insgesamt weisen vier von sieben Fußpunkte ähnliche, teils gravierendere Schäden auf. Diese gravierenderen Schäden lassen sich am zweiten Hallenrahmen erkennen. Die Abbildung 3 zeigt, wie sich die Lamellen vom Kern des Binders abspreizen und sich der Last entziehen. Dieses Loslösen der Lamellen erstreckt sich bis hin zur Rahmenecke (siehe Abbildung 4). Ein Blick von innen nach außen verdeutlicht, dass die Binder keinerlei Kräfte mehr übertragen können. Sie schweben und haben keinen direkten Kontakt zu den Fundamenten (siehe Abbildung 5). Der Rahmen 2 ist im

Abbildung 2: Fußpunkt des Rahmen 4, Waldseite

01.0040	Vorh. Stützen wie folgt sanieren: Vorh. Binder mittels Alu-Schwerlast-Stufen für den Bauzustand abfangen. Vorh. Bohlenlaschen demontieren und entsorgen, Fußpunkt reinigen und neue Bohlenlaschen 10x30x50 cm gem. der Detailplanung liefern und einbauen.	7,000	Stk	3.350,00	23.450,00

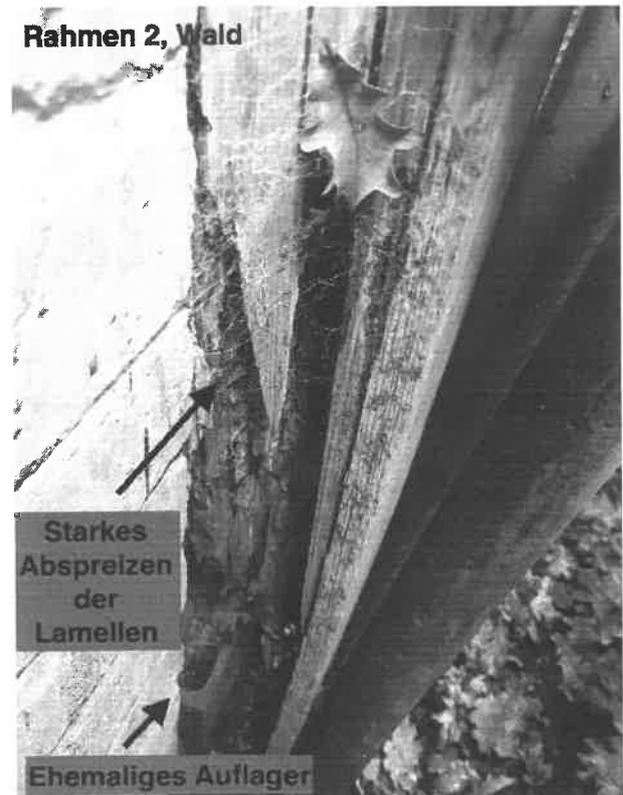
Dachverband an die Aussteifung angeschlossen und erhält somit mehr Lasten als die anderen Rahmen und ist somit stärker gefährdet.

Abbildung 3: Fußpunkt des Rahmen 2, Waldseite

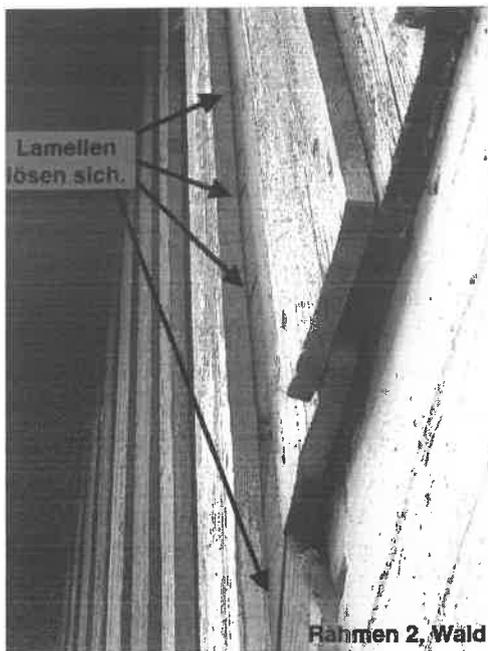
Abbildung 4: Rahmenecke des Rahmen 2, Waldseite

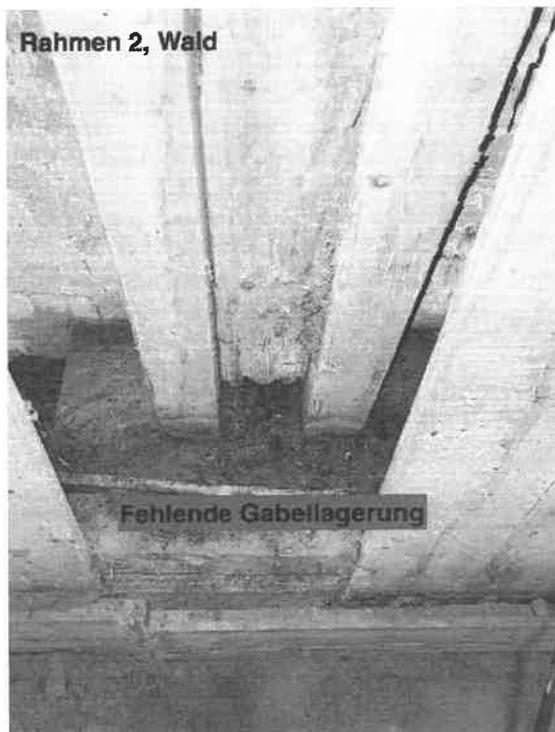
Die auftretenden Kräfte werden über seitliche BSH-Bohlen, die einst zur Verstärkung angebracht wurden, abgetragen. Diese stehen auf einem abgewinkelten Flachstahl, der über einen Dübel mit dem Fundament verbunden ist. So können vertikale und horizontale Lasten abgetragen werden. Jedoch ist eine Verankerung gegen abhebende Kräfte nicht sichergestellt. Zudem wird in Frage gestellt, inwiefern die seitlichen Bohlen als Gabellagerung für den Binder dienen und somit zur Vermeidung von Verdrillung des Stiels beitragen (siehe Abbildung 7, links). Auch der Zustand im Bereich des Fundaments ist kritisch zu betrachten (siehe Abbildung 6 und Abbildung 7 rechts.).

Abbildung 6: Seitliche BSH-Bohlen als Auflager

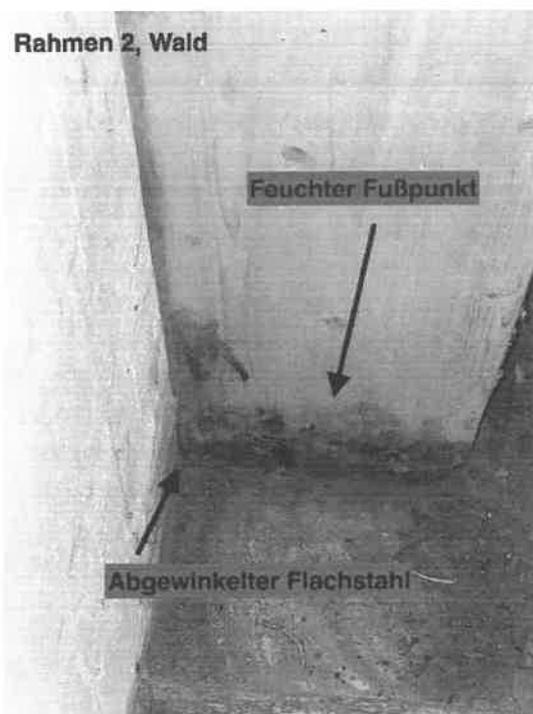
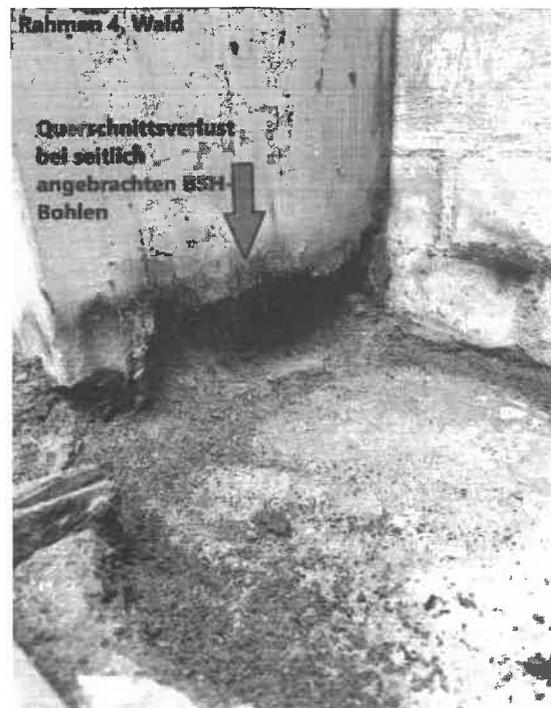
Abbildung 7: Momentanes Auflager für Binder 2, Waldseite (links). Querschnittsverlust der BSH-Bohlen (rechts)

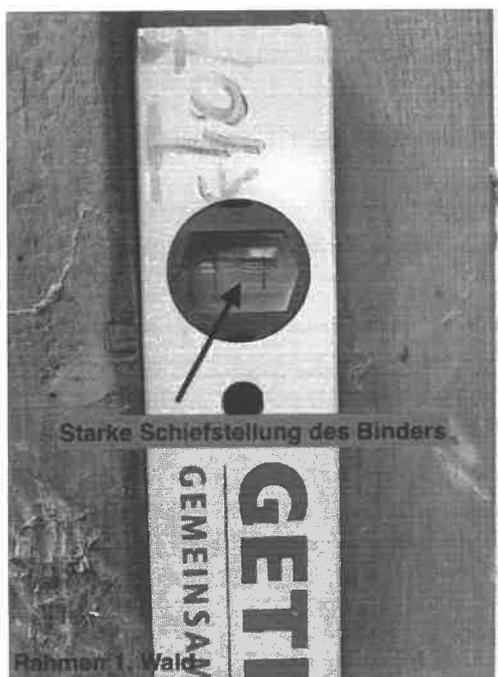
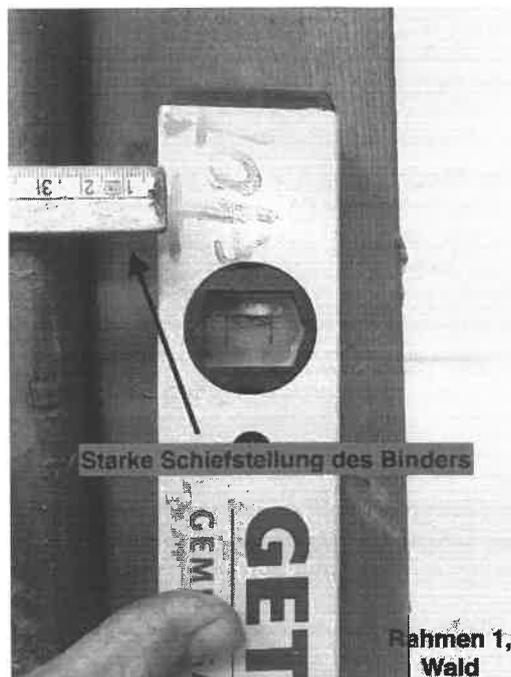
Die gesamte Auflagersituation und die fehlende Aussteifung im Wandverband haben zu einer erheblichen Schiefstellung der Binder geführt (siehe Abbildung 8). Dies betrifft insbesondere die Rahmen 1, Rahmen 2, Rahmen 3 und Rahmen 4 zur Waldseite. Diese haben sich in der Rahmenecke um fast 20cm zur Lotrechten schiefgestellt. Zu berücksichtigen ist hierbei jedoch die Wahrscheinlichkeit, dass die Binder bereits mit einer leichten Schiefstellung eingebaut wurden.

Abbildung 8: Schiefstellung von Rahmen 1, Wald

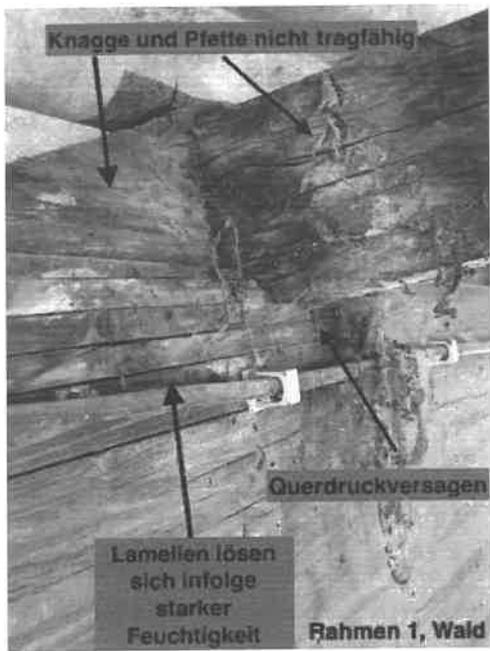
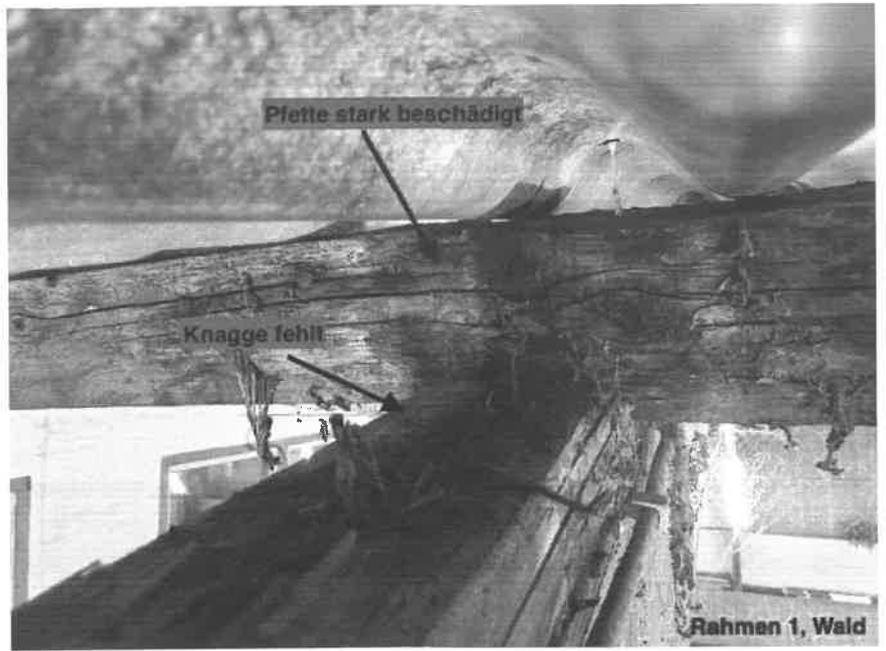
Die Abbildung 9 zeigt den Rahmen 1 an der Waldseite. Es lassen sich erhebliche Schäden infolge Feuchtigkeit erkennen. Die Lamellen des Rahmens haben sich gelöst, die Knagge lag lose auf dem Rahmen und die Koppelfette hat auf Querdruck versagt. Die Pfetten sollen über die Rahmen Zug- und Druckkräfte in die Dachverbände (Auskreuzung) einleiten und den Rahmen seitlich halten, um ein Versagen durch Biegedrillknicken (vgl. Abbildung 10) zu vermeiden. Dieser Aufgabe kommen die Pfetten nicht mehr nach. Der Rahmen hat sich sichtlich verdrillt. In Kombination mit der fehlenden Gabellagerung versagt das System bei geringer Last. Die seitlichen Verformungen, die sich in dieser Situation einstellen, können der Abbildung 11 entnommen werden. Solche theoretischen Verformungen sind bei dem Rahmen 1 und Rahmen 2 ersichtlich. Die Pfette kann keinerlei Kräfte übertragen.

Abbildung 9: Rahmen 1, Waldseite

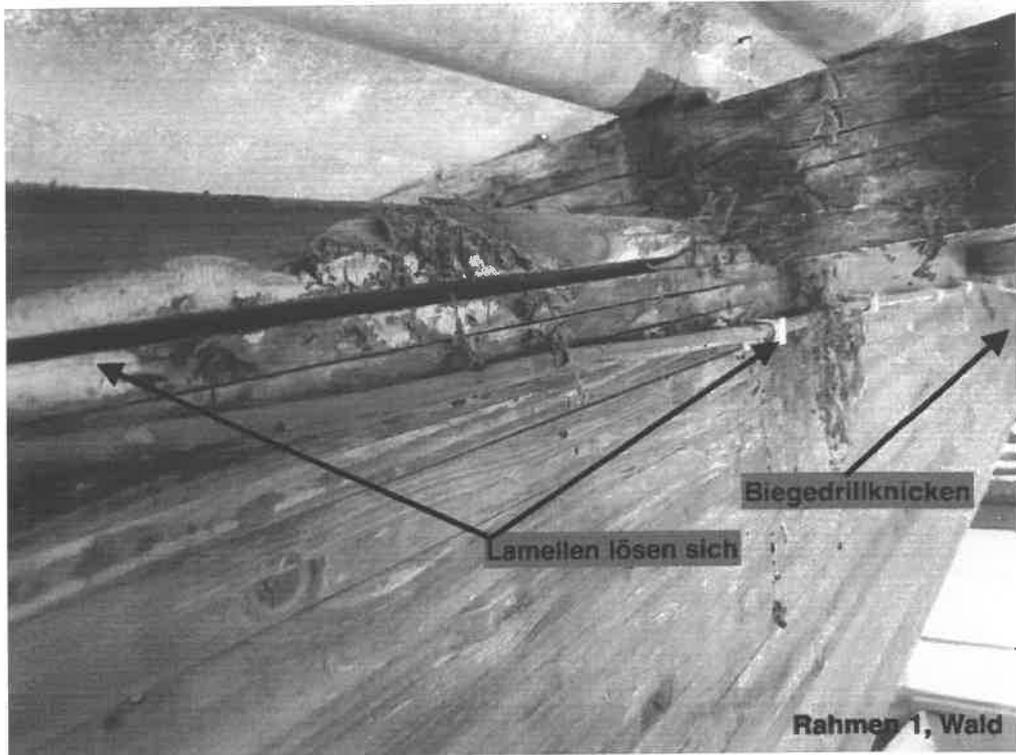
Abbildung 10: Verdrillung von Rahmen 1

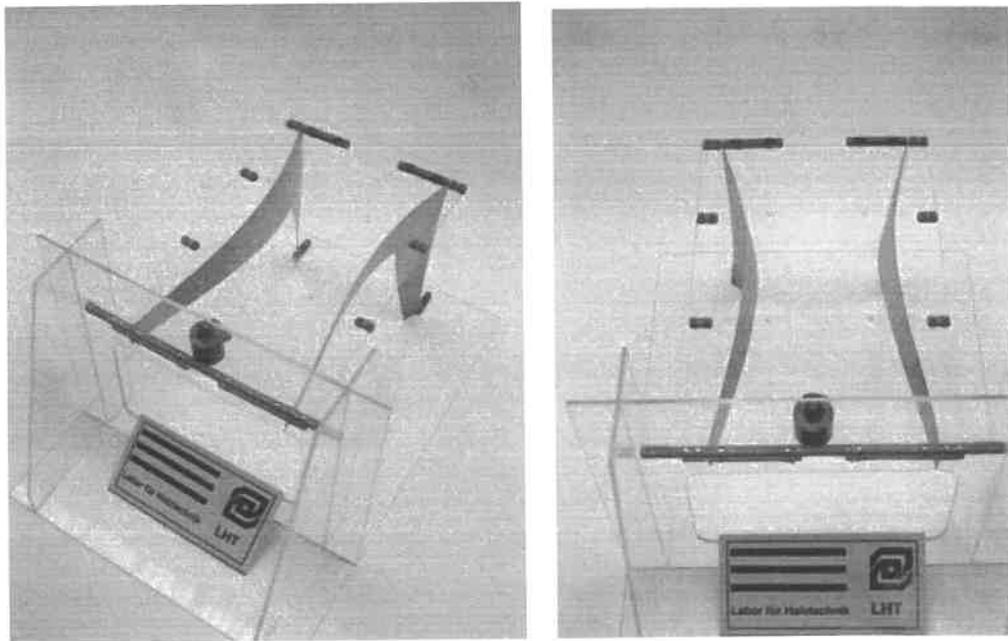
Abbildung 11: Verformungen eines Rahmens mit (links) und ohne (rechts) Gabelagerung

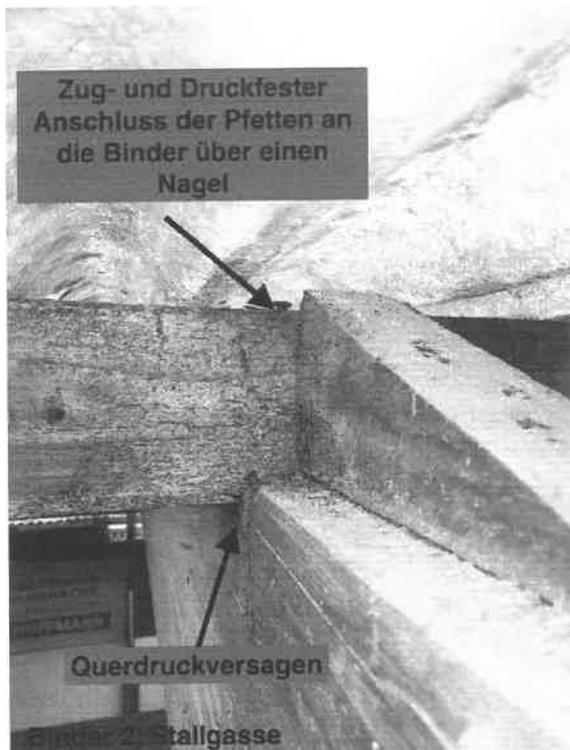
Ähnliche Schäden lassen sich auch bei den Rahmen auf der gegenüberliegenden Seite (Stallgasse) erkennen. Die Auflagersituation ist hierbei jedoch deutlich besser und stellt kein Problem dar. Die Abbildung 12 zeigt den Rahmen 2 an der Stallgasse. Auch hier hat sich die

Pfette in den Binder gedrückt (Querdruckversagen). Lamellen lösen sich (siehe Abbildung 14) und Knaggen liegen lose auf dem Binder (siehe Abbildung 13). An einigen Stellen sind Binder feucht.

Abbildung 12: Pfettenanschluss an Rahmen 2, Stallgasse

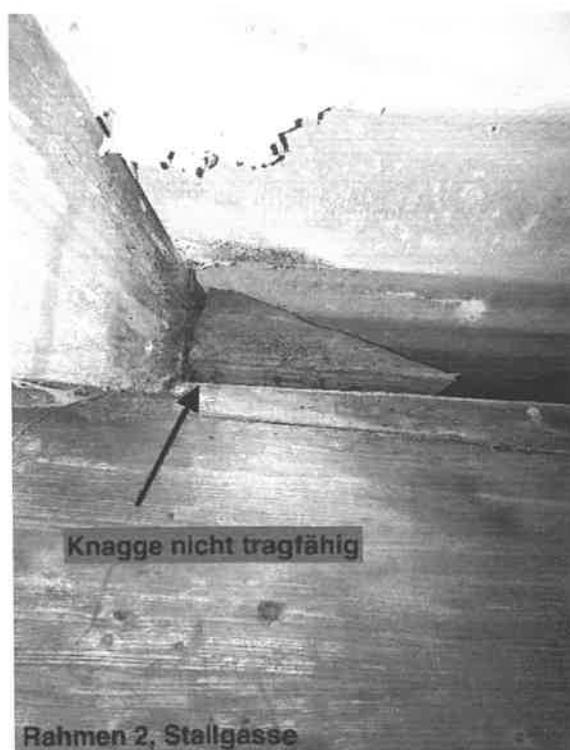
Abbildung 13: Knagge auf Rahmen 2, Stallgasse

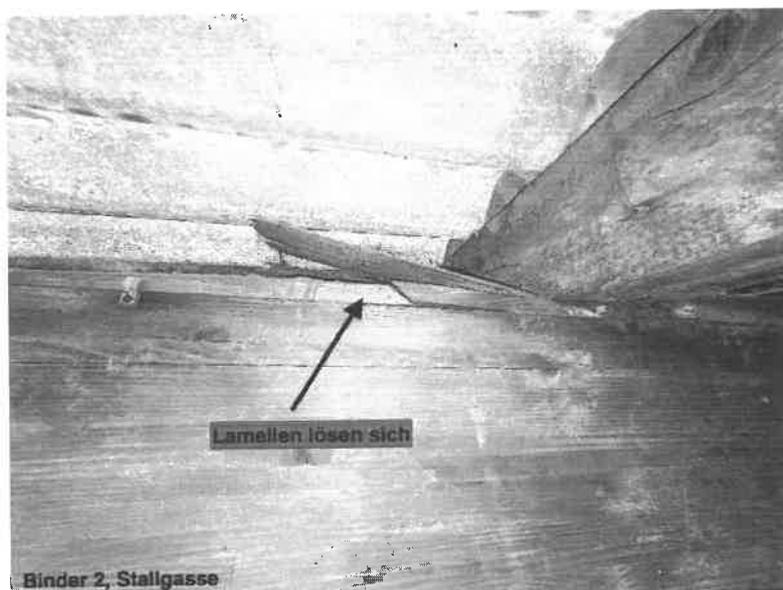
Abbildung 14: Spreizung der Lamellen

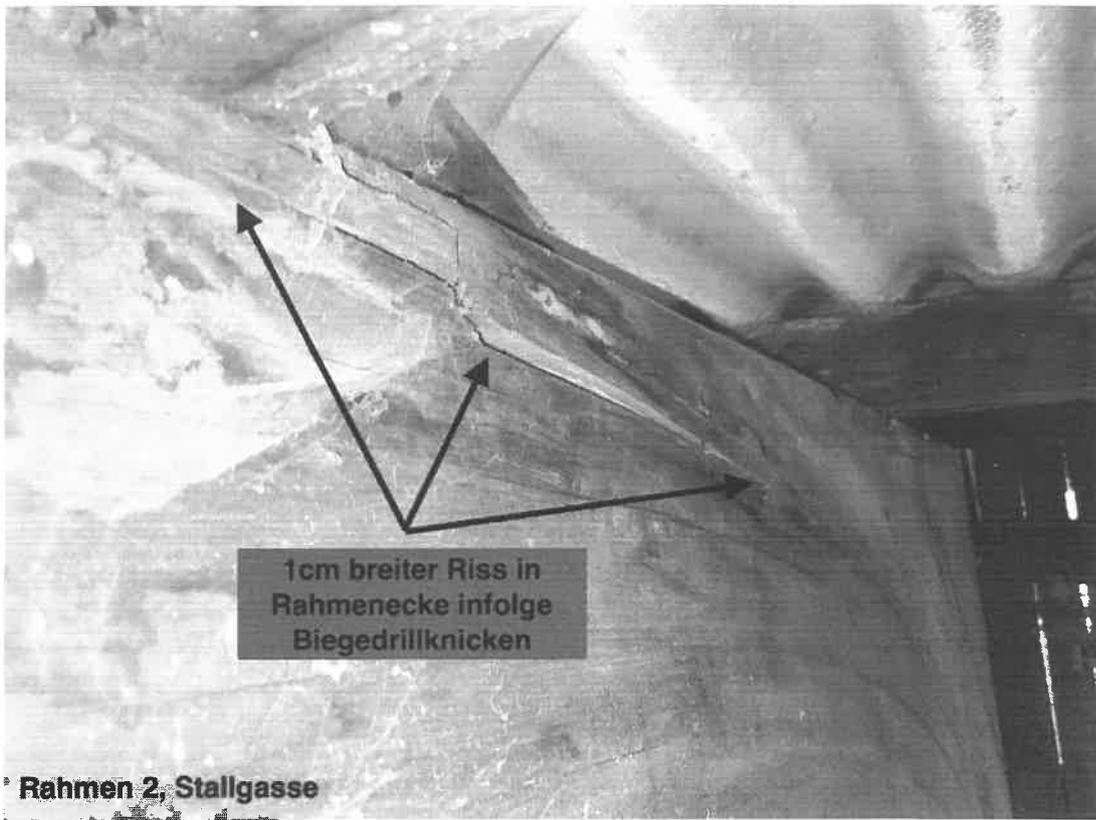
Zudem lässt sich ein circa 1cm breiter Riss im Bereich der Rahmenecke, dem Ort der größten Spannung, erkennen (siehe Abbildung 15, 16). Dieser ist möglicherweise auf ein Biegedrillknickversagen, aufgrund unzureichender Halterung der Rahmen über die Pfetten zu erklären. Des Weiteren haben sich die Rahmen an der Waldseite und der Seite zur Stallgasse unterschiedlich stark schiefgestellt, was zu erheblichen Spannungen und damit zu dem Riss führen kann.

Abbildung 15: Riss im Rahmen 2, Stallgasse

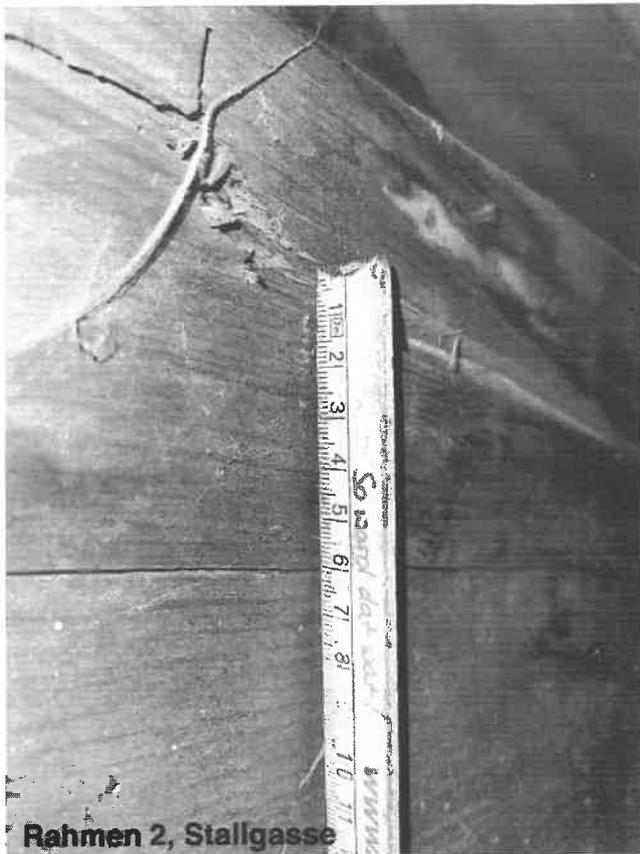
Abbildung 16: Nahaufnahme vom Riss in Binder 2, Stallgasse

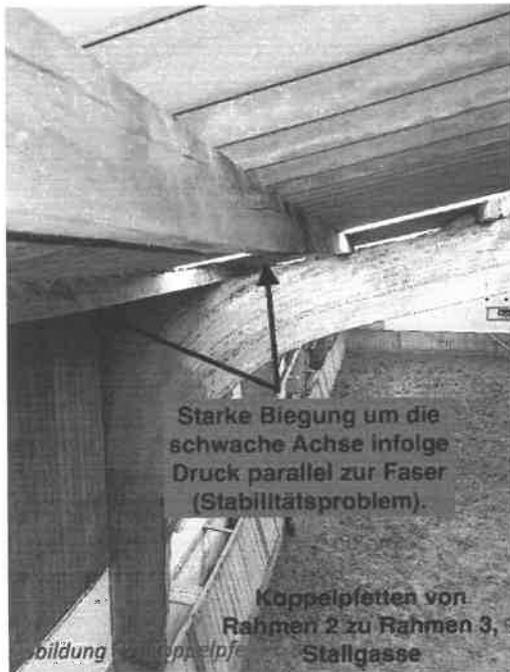
Die Pfetten zeigen starke Verformungen sowohl in Richtung der schwachen als auch in Richtung der starken Achse. Der Querschnitt reicht für die Beanspruchung nicht aus. Die Pfetten müssen die Binder auf Position halten. Anhand der Verformung lässt sich erkennen, dass die Pfetten dieser Aufgabe nicht nachkommen können.

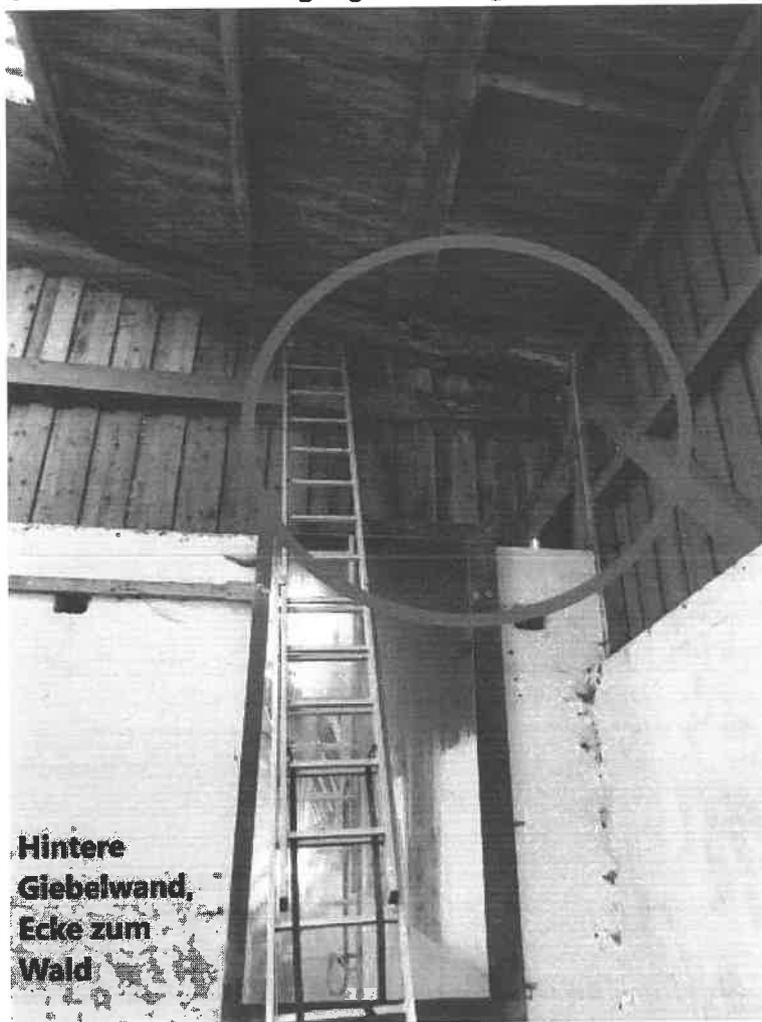
Der Obergurt der Giebelwand zur Waldseite ist stark durchfeuchtet (siehe Abbildung 18). In Abbildung 19 ist zu erkennen, dass die erste Koppelpfette im Auflagerbereich stark weggegemgelt ist. Die Pfette ist freischwebend. Auch der Obergurt in dem Bereich hat über 50% seines Querschnittes verloren. Der Obergurt ist nicht mehr tragfähig. Es zeigt sich bereits eine enorme Durchbiegung des Obergurtes.

Abbildung 18: Giebelwand, Ecke zum Wald

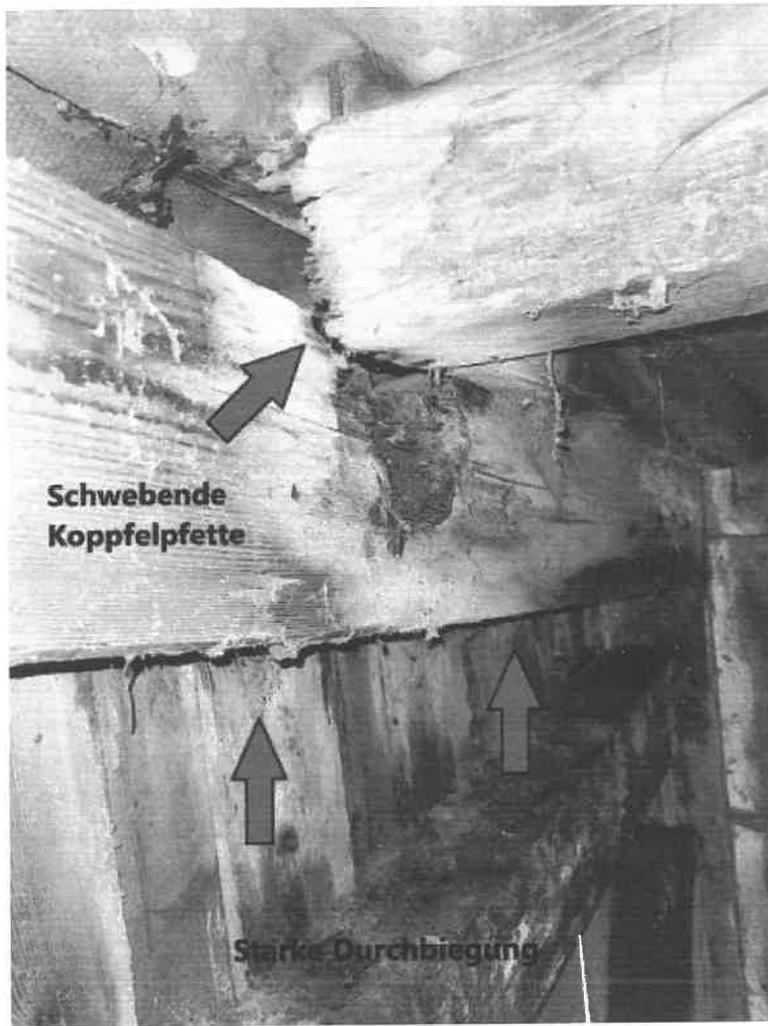
Abbildung 19: Freischwebende Koppelfette, Durchbiegung des Obergurtes, Querschnittsverluste

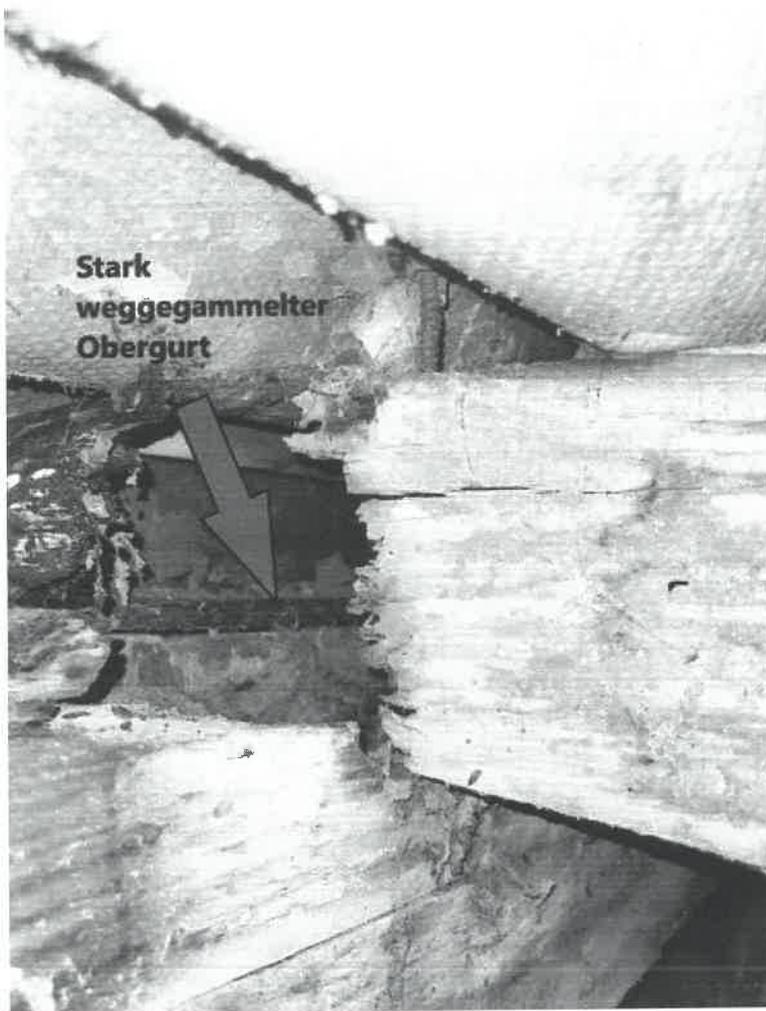
Abbildung 20: Querschnittsverluste.
