Sachstandsmitteilung	Nr.:	099/2022	Datum:	07.06.2022
----------------------	------	----------	--------	------------

1.TOP Mitteilungen und Anfragen **Brückengruppe „An der Bek“** **hier: Vorplanung**

Vorplanung

BRÜCKENGRUPPE „AN DER BEK“ STADT SCHWENTINENTAL

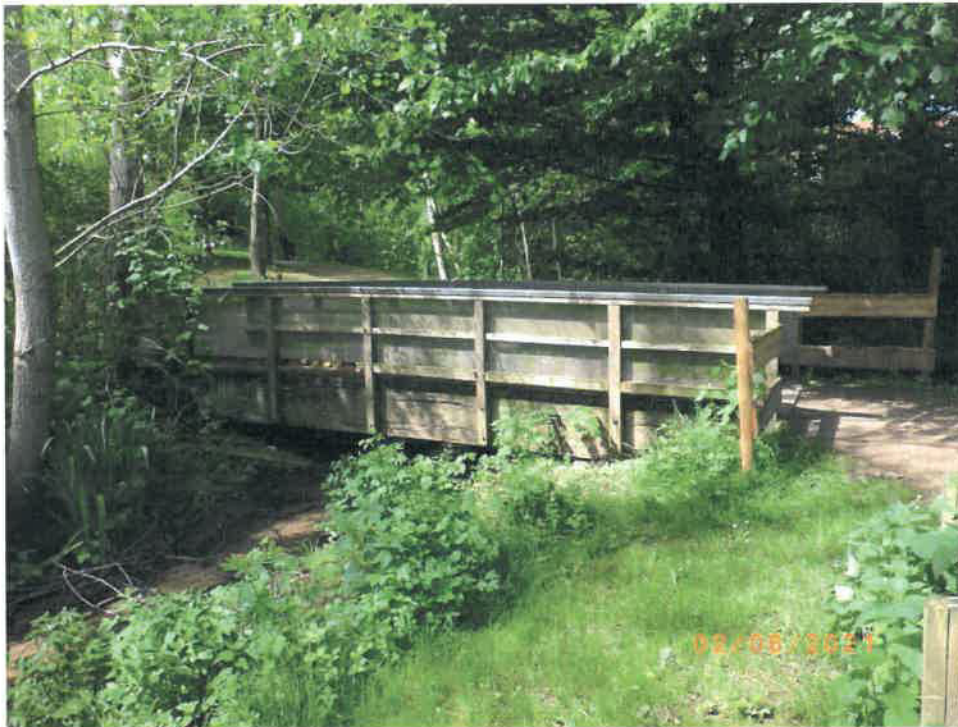
Foto Nr.: 1 - Seitenansicht

Die vorhandenen Längsträger sind im Auflagerbereich durch ständigen Erdkontakt stark vermodert. Der tragende Restquerschnitt wird mit $\leq 75\%$ angegeben. Der Schädigungsprozess ist stark fortschreitend.

Ebenfalls stärkere Schädigungen weisen die Geländerpfosten und Knieleisten auf. Zudem weist der Bohlenbelag Verwitterungserscheinungen auf.

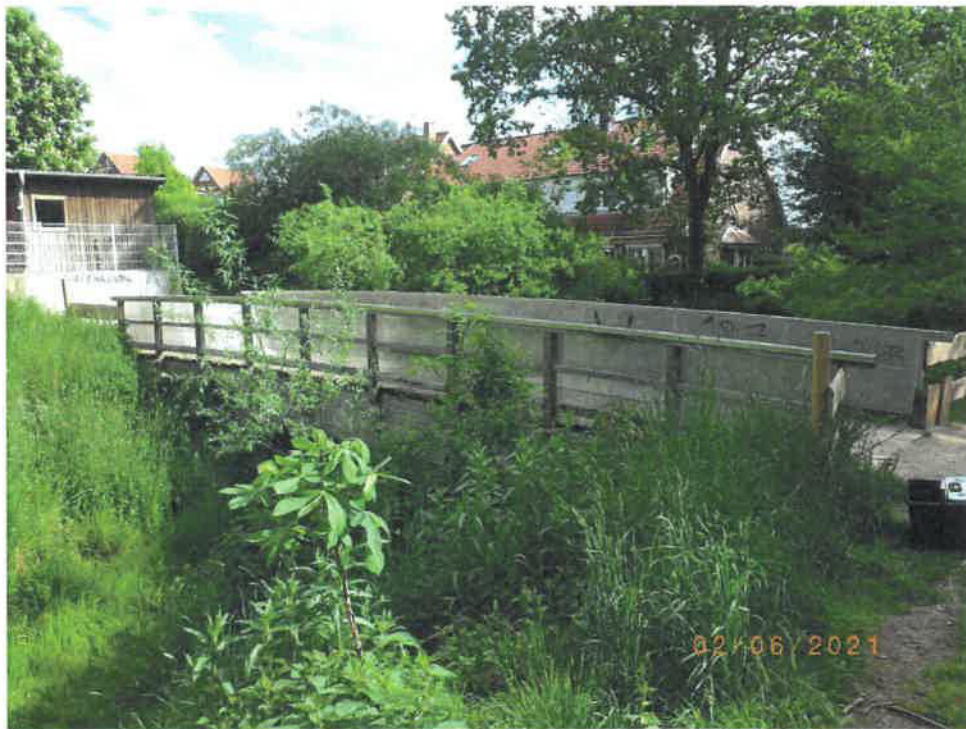
Foto Nr.: 1 - Seitenansicht

Die vorhandenen Längsträger sind im Auflagerbereich durch ständigen Erdkontakt stark vermodert. Der tragende Restquerschnitt wird mit $\leq 75\%$ angegeben. Der Schädigungsprozess ist stark fortschreitend. Die Diagonalen aus dem Verband sind soweit geschädigt bzw. verwittert, dass eine Lastweiterleitung nicht mehr vorhanden ist und der Verband seine statische Funktionstätigkeit verloren hat.

Ebenfalls stärkere Schädigungen weisen die Geländerpfosten und Knieleisten auf. Zudem weist der Bohlenbelag Verwitterungserscheinungen auf.

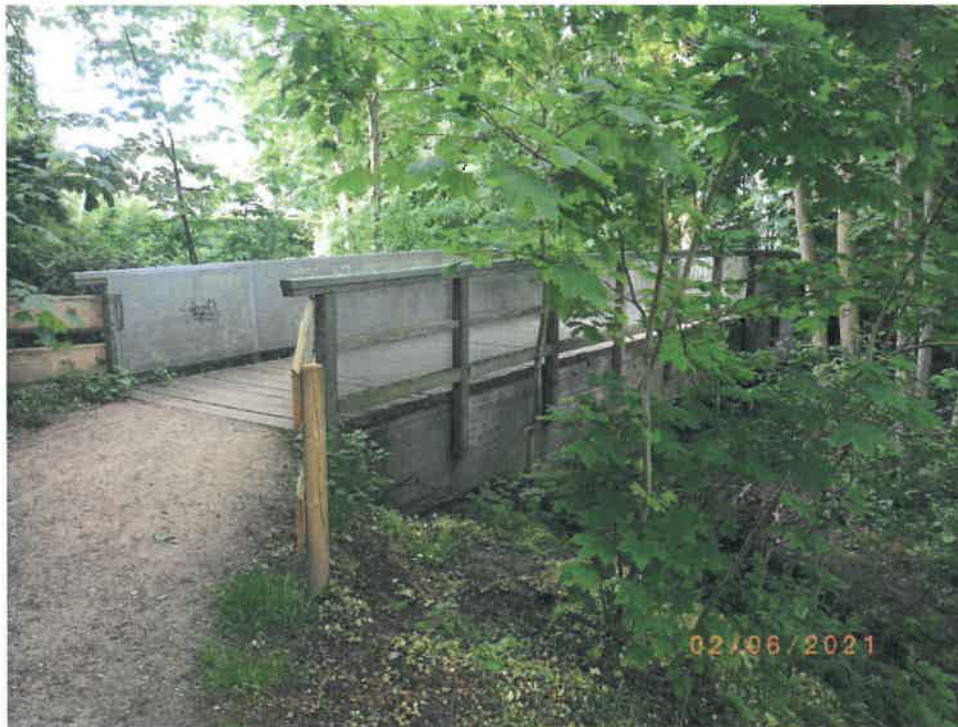
Foto Nr.: 1 - Seitenansicht

Die vorhandenen Längsträger sind im Auflagerbereich durch ständigen Erdkontakt stark vermodert. Der tragende Restquerschnitt wird mit $\leq 75\%$ angegeben. Der Schädigungsprozess ist stark fortschreitend.

Ebenfalls stärkere Schädigungen weisen die Geländerpfosten und Knieleisten auf. Zudem sind an den Verbindungsmittel der Geländerpfosten einsetzende Korrosions-Zustände zu erkennen.

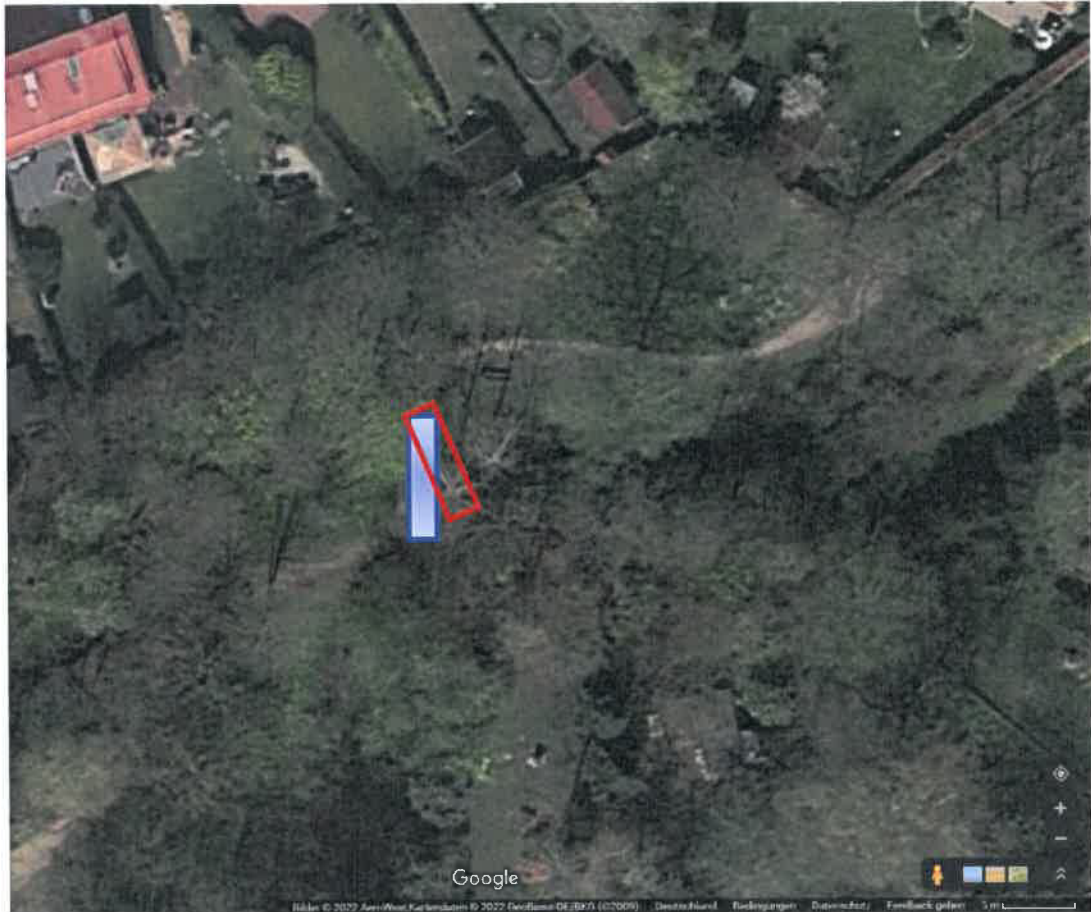
Die derzeitige Trassierung des Weges durch die Parkfläche hat auch Einfluss auf die Ausrichtung der Brückenbauwerke. Im Rahmen einer Neubauplanung wird nun untersucht inwiefern die Trassierung so angepasst werden kann, dass das südliche Widerlager der Brücke 3 die Lage verändert und somit eine Drehung des Brückenbauwerkes erzielt wird. Infolge der Drehung kann die Stützweite verringert werden, siehe auf der folgenden Draufsicht.

Als Folge der Anpassung ist mit erhöhten Erdarbeiten und Bodenbewegungen zu rechnen. Im Rahmen des planerischen Aufwands ist eine naturschutzfachliche Begleitung für die Anpassung des Baumbestandes anzusetzen. Die derzeit vorhandene Überbaulänge beträgt 14,30 m. Es wird davon ausgegangen, dass eine Drehung des Widerlagers zu einer Reduzierung der Überbaulänge auf ein angenommenes Maß ähnlich zum Brückenbauwerk 2 von 12,30 m kommt.

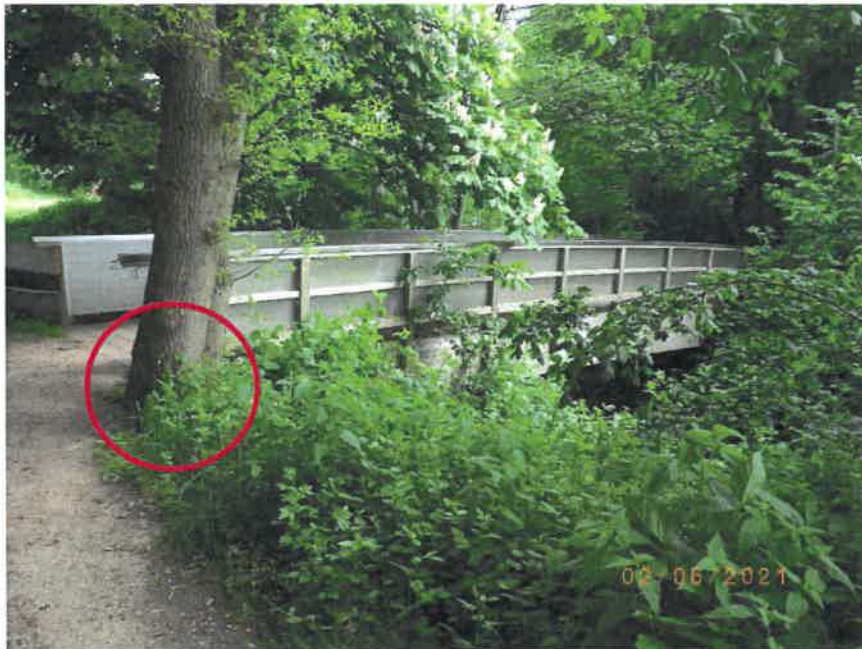
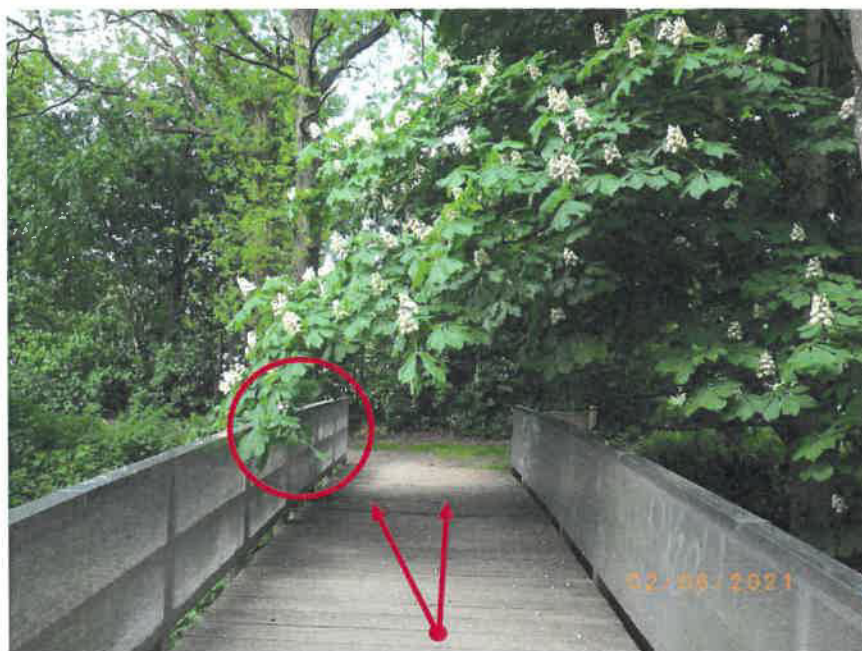
Anzupassender Baumbestand im Bereich des Widerlagers

Für die Einsparung von ca. 2,0 m Stützweite ist mit hohem Arbeitsaufwand und anfallenden Kosten für die Anpassung des Baumbestandes (siehe nachfolgende Fotos) zu rechnen. Die sich ergebenden Kosten müssen zu den Kosten der Varianten 1 (Stahl) und 2 (GFK) addiert werden.
